# **GARTENDENKMALPFLEGERISCHE KONZEPTE FÜR AUSGEWÄHLTE MAUERWERKSBEREICHE IM PARK VON SCHLOSS ALBRECHTSBERG**

**BERICHT ZUM SEMINAR „GARTENDENKMALPFLEGERISCHE  
MAßNAHMEN AN HISTORISCHEM MAUERWERK“ SS 2008**

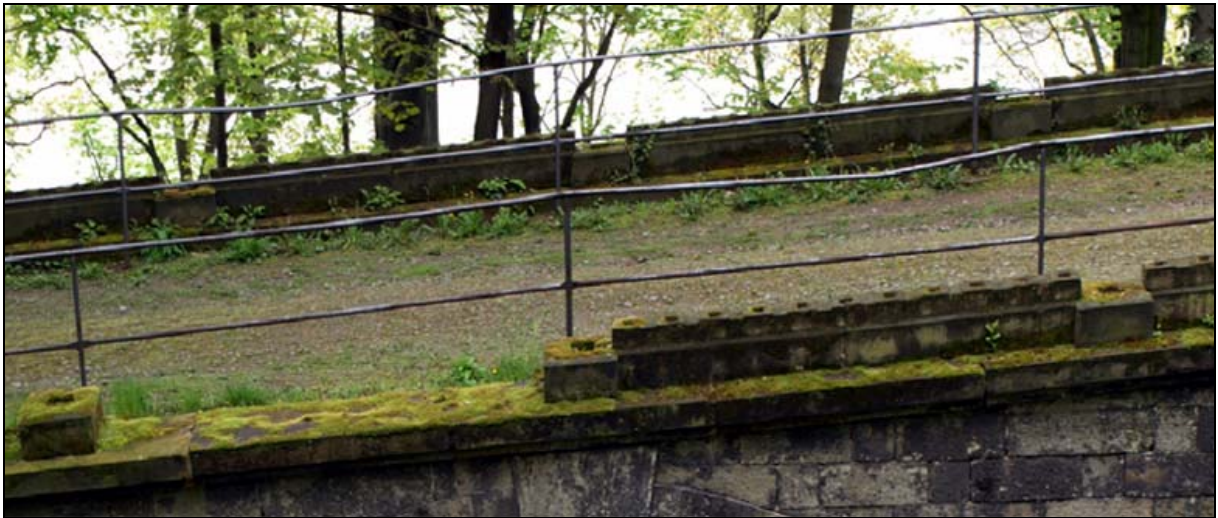
Die **Zerstörung der Brüstung** (Abb. 5) ist das augenscheinlichste Schadbild. Es zeigt sich, über die gesamte Länge des Viaduktes zu beiden Seiten der Fahrbahn, am Fehlen ganzer Module und Bauteile, so dass bisweilen nur noch die Gesimsplatte vorhanden ist. Als Ursache ist Vandalismus anzusprechen. Mangelnde Pflege und Instandsetzung der bereits beschädigten Abschnitte deuten auf Vernachlässigung hin und das besonders anfällige Stecksystem der Brüstung führt bei mutwilliger Zerstörung schnell zu den beobachteten Ergebnissen.

**Abb. 5: Fahrbahn mit Brüstungsresten auf dem Viadukt, Blick von Norden, Foto: Blask/Edelmann April 2008.**

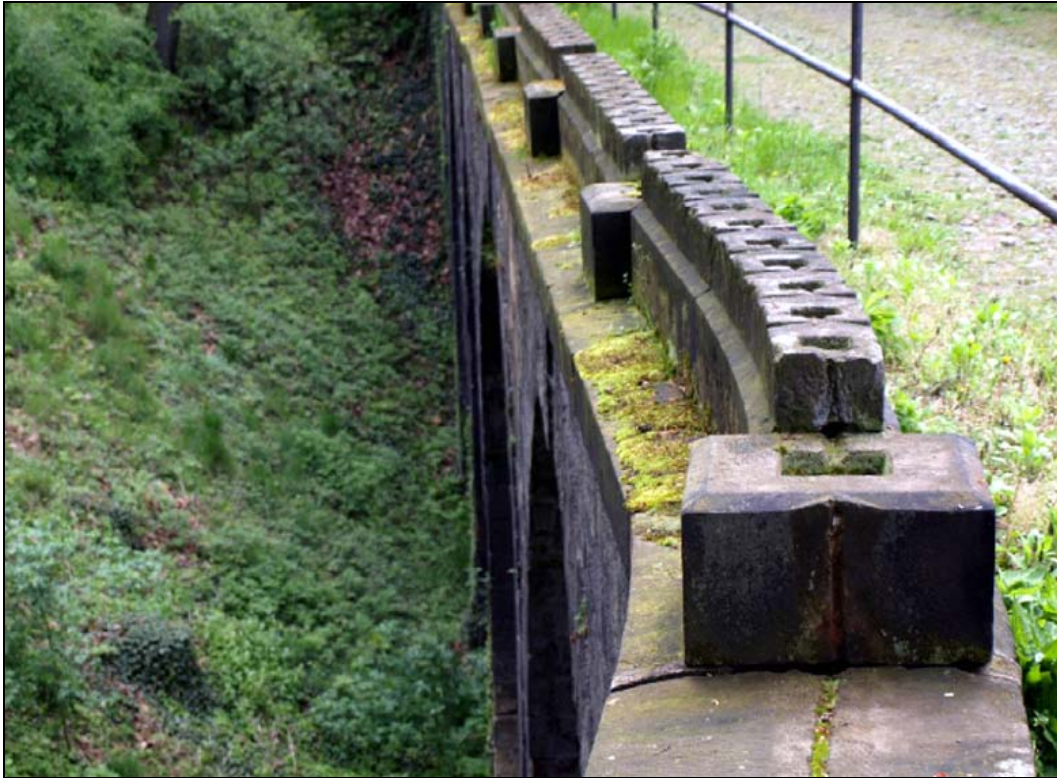
Die **Stirnwände des Viaduktes** zeigen eine leichte Neigung (Abb. 6) nach außen. Dabei kommt es zum Ablösen der Stirnwände von den Brückenbögen. Ursache ist ein verstärkter horizontaler Druck auf die Stirnwände, einerseits durch zu große Auflast<sup>7</sup> beim Befahren und andererseits durch die Absackung und Verdichtung der Gewölbeüberschüttung. Diese können nun altersbedingt erfolgt sein oder als Folge einer mangelnden Entwässerung der aufliegenden Fahrbahn.

**Abb. 6: Südliche Stirnwand des Viaduktes: Die Wand neigt sich leicht nach außen.  
Foto: Blask/ Edelmann April 2008.**

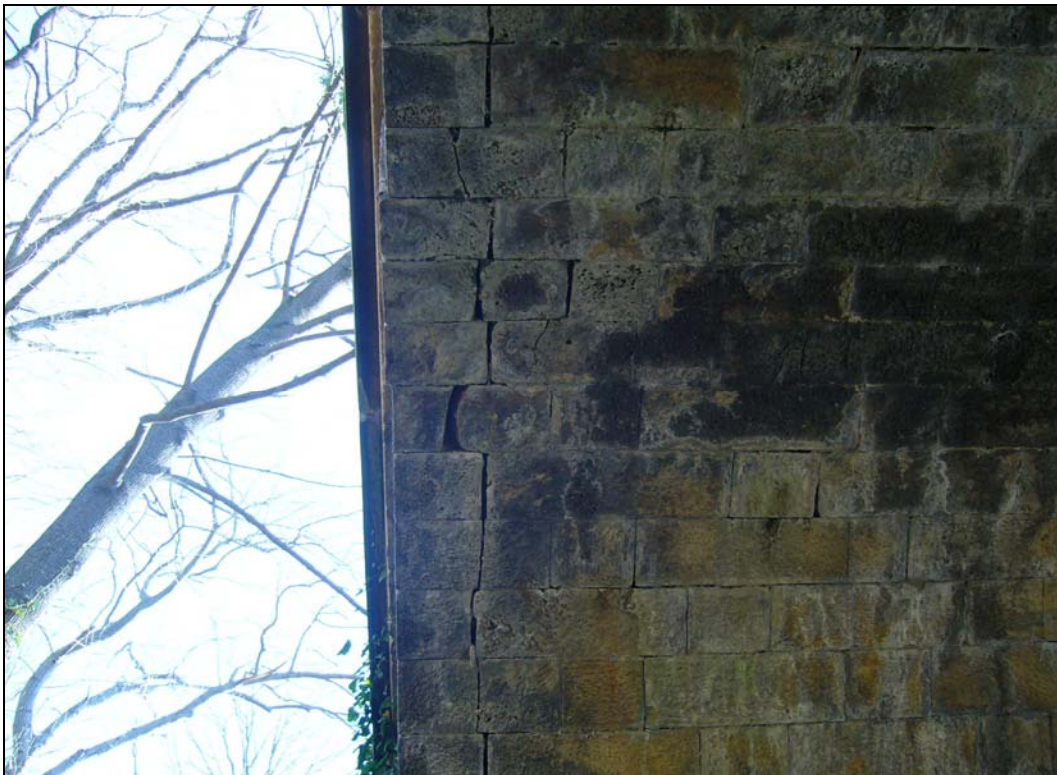
Das ist zum einen ein **Längsriss im östlichsten Brückenbogen** an der Nordseite (Abb. 7). Hier besteht die Gefahr des Lösens einer ganzen Steinreihe aus dem Verbund. Durchfeuchtung und Auswaschungen sowie erhöhter Druck haben hier zu stark ausgeweiteten Fugen geführt.

**Abb. 7: Stirnringriss im 6. Brückenbogen, Blick von unten, Foto: Klingner März 2008.**

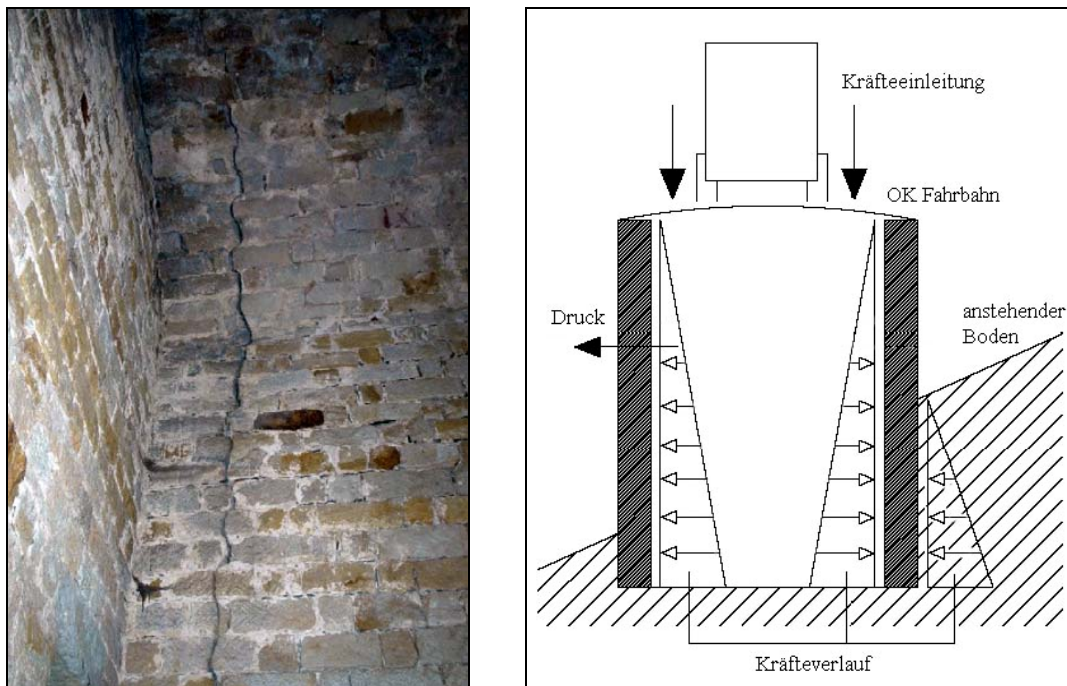
Zum anderen ist hier ein Riss im **westlichen Widerlager** (Abb. 8 links) zu nennen. Mit Rissweiten bis 5 cm über die gesamte Höhe, zeigen sich hier, am tragenden Bauteil der Brücke, ganz deutlich die Folgen zu großer Auflast (Abb. 8 rechts).

**Abb. 8: Längsriss in der Westwand des westlichen Widerlagers, links: Foto, rechts: Prinzipskizze, Blask/ Edelmann/ Müller April 2008.**

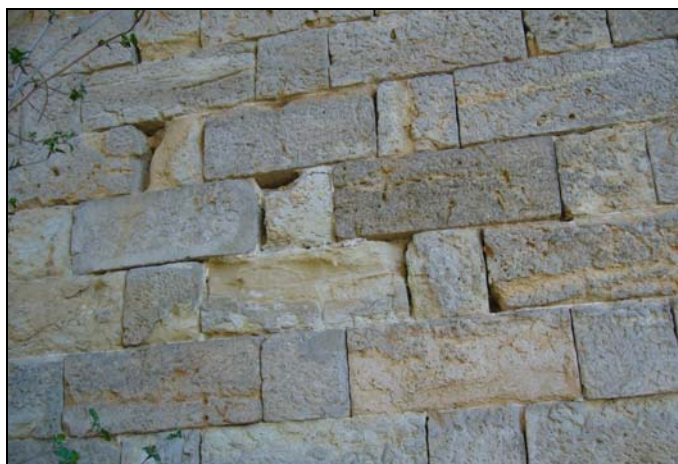
An verschiedenen Stellen des Bauwerks ist **akute Steinverwitterung** (Abb. 9) festzustellen. Erodierte, zum Teil „weiche“ Einzelsteine, Fehlstellen, kleinflächige Nassstellen (v.a. im Kämpferbereich der Bögen) und Salzausblühungen sind sichtbare Schadbilder. Diese Schäden sind möglicherweise schon auf eine Verarbeitung ungenügend fester Steine zurückzuführen. Darüber hinaus können die Ursachen auch hier im Zusammenhang mit der fehlerhaften Entwässerung der aufliegenden Fahrbahn stehen. Das Regenwasser versickert in den Hohlräumen zwischen den Brückenbögen und tritt an den Gewölbedecken wieder aus. Dabei kommt es zu schädigender Auswaschung und anhaltender Durchfeuchtung der Steine.

**Abb. 9: Steinverwitterung zwischen 2. und 3. Bogen, Foto: Blask/ Edelmann April 2008.**

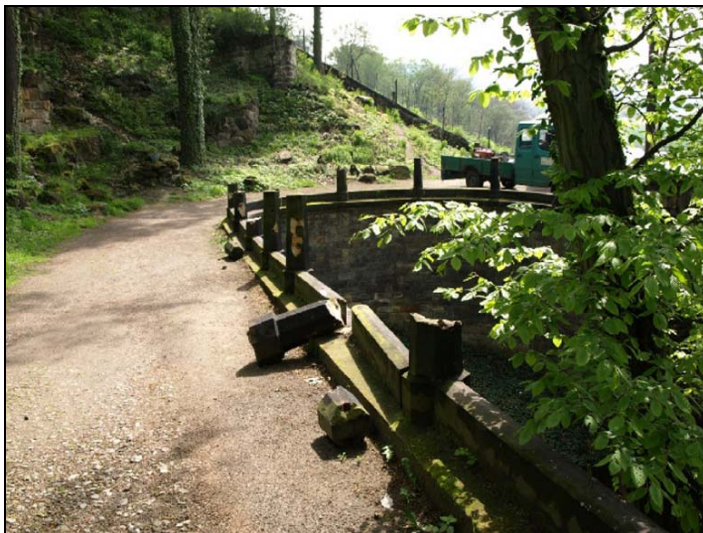
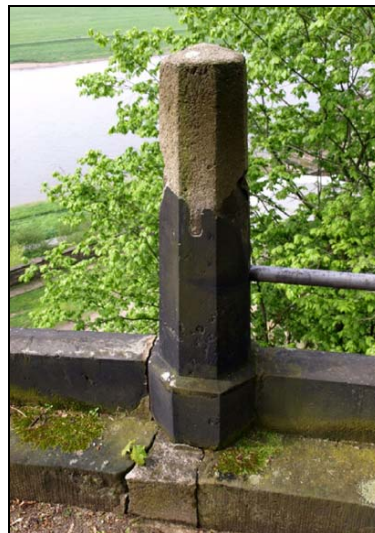
Einige Schäden haben sich auf den **Umgebungsbereich des Bauwerks** ausgedehnt. Der angrenzende Kurvenbereich (Abb. 10) zeigt ebenfalls die Folgen von mutwilliger Zerstörung. Hier sind die ungesicherten Sandsteinpfeiler der Brüstung umgestürzt und teilweise zerbrochen. Außerdem zeigen sich Folgeschäden durch unsachgemäße Sanierung, wie Risse, Abplatzungen und Materialwechsel.

**Abb. 10: Kurve am unteren Ende des Viaduktes, umgeworfene, zerstörte und unsachgemäß reparierte Pfeiler im Kurvenbereich, Foto: Blask/ Edelmann April 2008.**

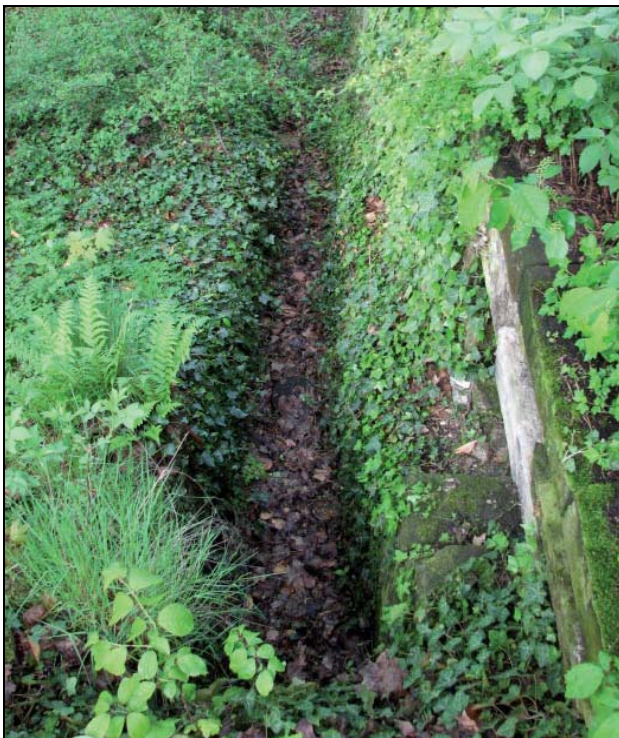
An der Treppenanlage sind enorme, zum Teil irreversible Schäden festzustellen. Alle Treppenstufen, einschließlich der Antritts- und Austrittsstufen, sowie das Podest fehlen (Abb. 20). Nach Aussage der Parkleitung liegt ein **Diebstahl**delikt vor.<sup>12</sup>

**Abb. 20: Treppenanlage (B), Blick von oben Richtung Westen, Foto: Henning April 2008.**

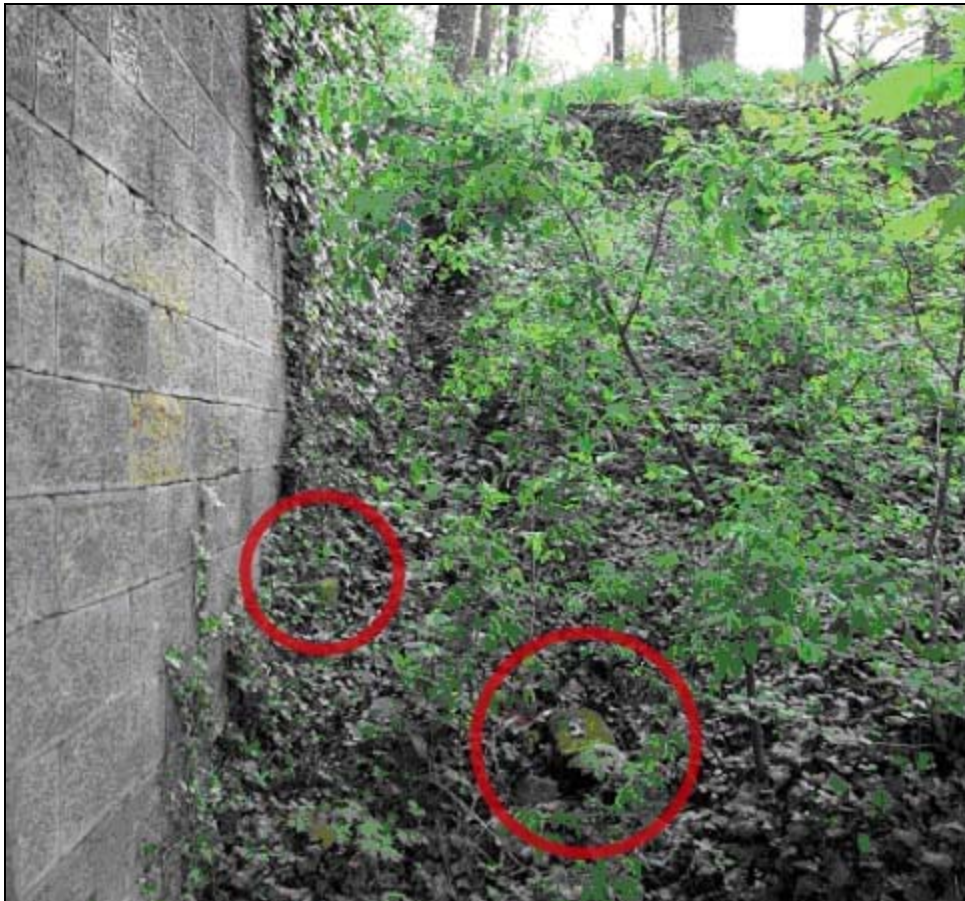
Die Treppengrundmauern sind am Fuß der Treppe zerstört (Abbruch der Steine, Abb. 21). Auftreffendes Regenwasser wäscht den Mörtel aus den Fugen heraus. Zusätzlich zur **Auswaschung** ist der **Wurzeldruck** durch aufwachsendes Gehölz infolge mangelhafter Pflege als Ursache für den Grad des Verfalls zu benennen. Der Zustand der Treppenanlage ist als kritisch einzuschätzen. Die Stabilität ist gefährdet, ein fortschreitender Substanzverlust ist zu beobachten.

**Abb. 21: Treppenanlage (B), Blick von unten Richtung Osten, links an der Mauer der letzte feste Stein der linken Treppengrundmauer, rechts im Vordergrund loses Steinmaterial, Foto: Henning April 2008.**

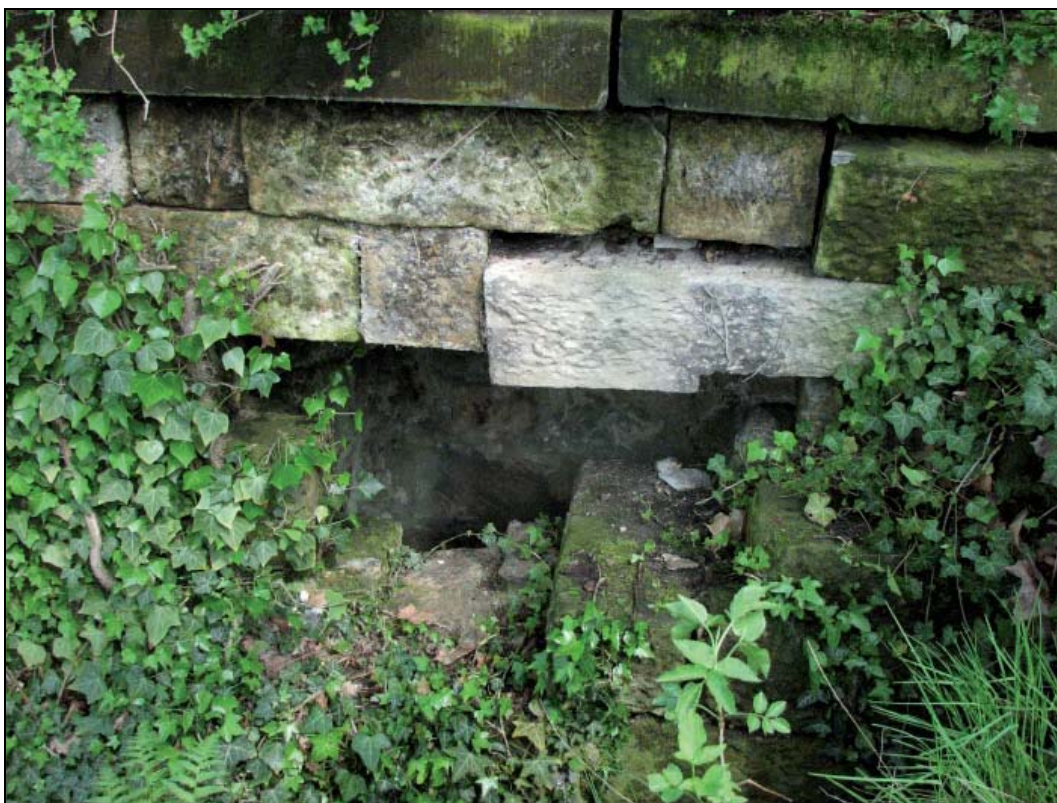
Die **Mauer A** weist mehrere Schadbilder auf. Im Verblendmauerwerk ist ein Loch zu verzeichnen (Abb. 22/ 23; Plan 4). Dieses ist durch das Aushebeln der Treppenstufen, die an dieser Stelle mit dem Verblendmauerwerk verbunden waren, entstanden. Die ausgebrochenen Steine sind in den Zwischenraum zwischen Verblend- und Stützmauer gefallen und befinden sich bis heute dort bzw. sind entwendet worden. An der Stelle, wo sich das Loch befindet, kommt es zu einem lokalen Stabilitätsverlust des Mauergefüges des Verblendmauerwerkes. Die Gefahr besteht, dass es zu weiteren Steinausbrüchen infolge dieses Stabilitätsverlustes kommt.

**Abb. 22: Loch im Verblendmauerwerk der Mauer A, Blick von schräg oben, Foto: Henning April 2008.**

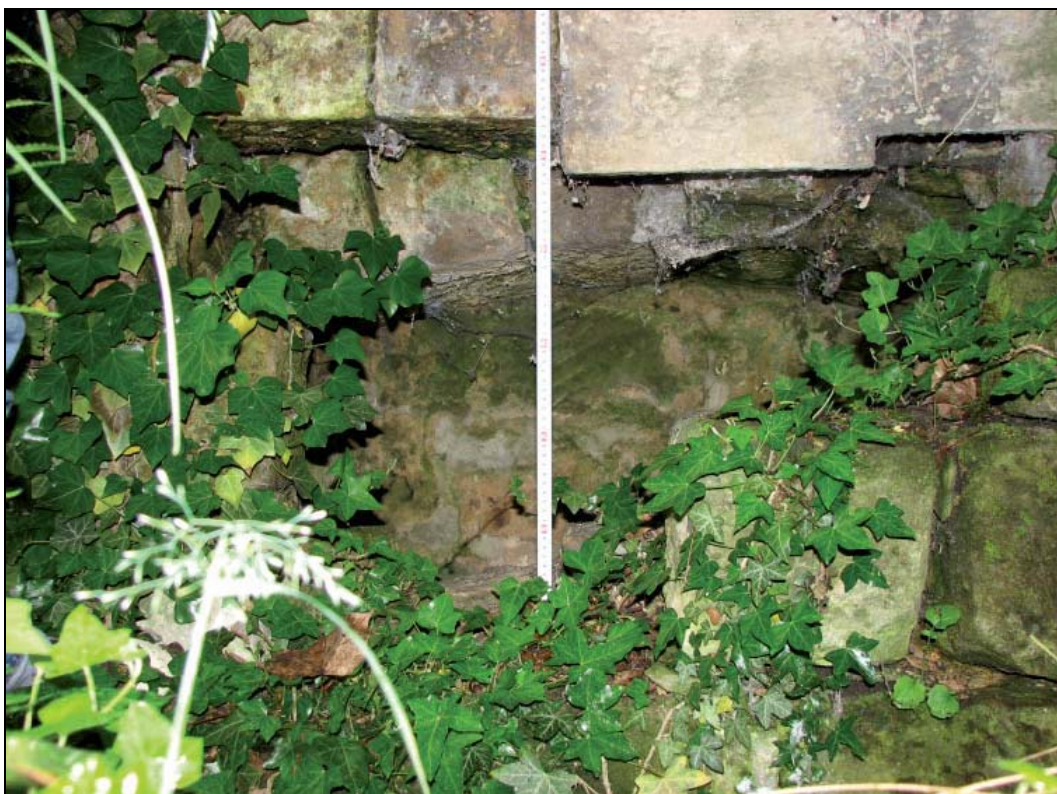
**Abb. 23: Loch im Verblendmauerwerk der Mauer A, Blick von Süden, Foto: Henning April 2008.**

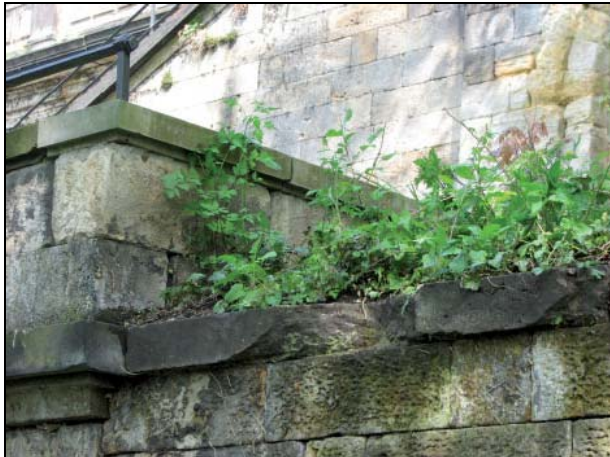
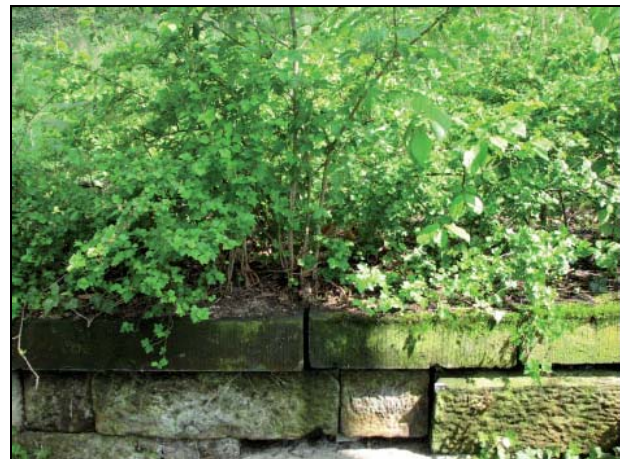
Auch die Mauerabdeckung enthält Schäden. An vier Stellen (Plan 4, Abb. 24) befinden sich Ausbrüche und Abplatzungen in den Abdeckplatten. Es kommt teilweise zu einer Absackung der Abdeckplatten. Vermutlich sind zum einen bei Bauarbeiten an höher gelegenen Stellen in der Terrassenanlage Steine auf die einzelnen Abdeckplatten gefallen und haben die Ausbrüche und Abplatzungen verursacht. Zum anderen ist als Ursache **Wurzelsprengung** durch aufwachsendes Gehölz in den Fugen zwischen den Abdeckplatten anzuführen.

**Abb. 24: Schäden in der Abdeckung von Mauer A, a) Abbruch 1, b) Abbrüche 2 und 3, c) Abbruch 4, d) Absackung über dem Loch in Mauer A, Fotos: Henning April 2008.**

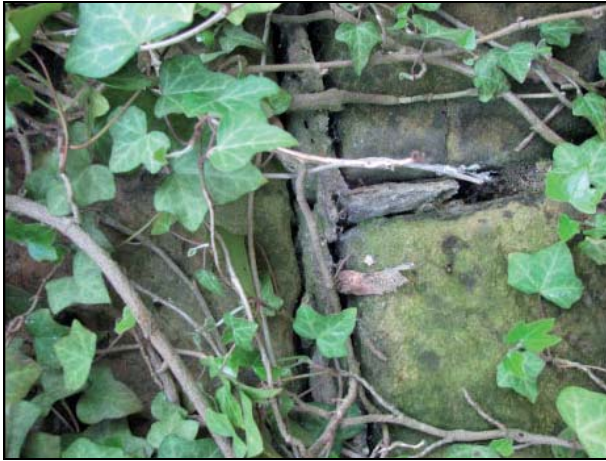
Die **Mauer C** ist größtenteils intakt. Einziges Schadensbild ist fehlender Mörtel in den Fugen (Abb. 25). Infolge der starken **Durchwurzlung** durch empor rankenden Efeu ist der Mörtel an vielen Stellen herausgebrochen. Es ist hier ein fortschreitender Materialschwund festzustellen.

**Abb. 25: Mauer C, Efeubewuchs, Mörtelverlust in den Fugen, Foto: Henning April 2008.**

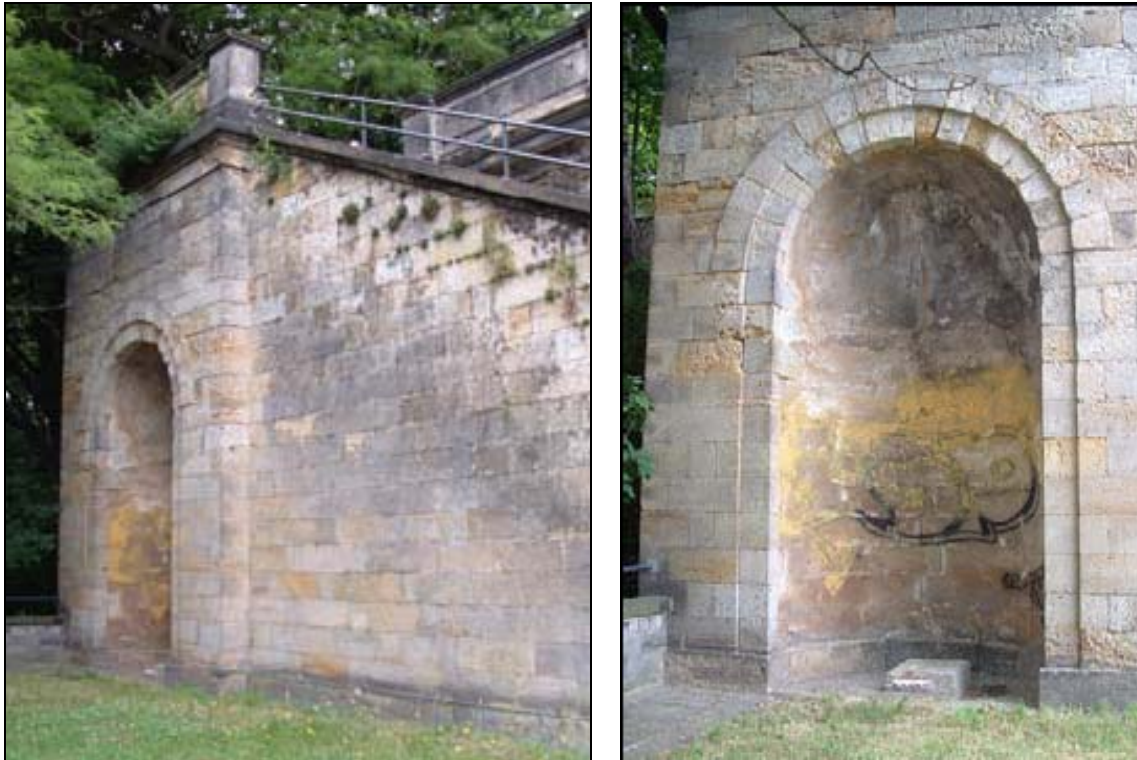
**Abb. 35: Halbrundnische unter dem Treppenpodest, links: Blick von Südosten auf die Halbrundnische unter dem Podest, rechts: Blick von Süden, im oberen Teil des Gewölbes sind Auswaschungen zuerkennen. Foto: Shyu April 2008.**

Im Gewölbe der Nische unter dem Podest sind zudem **Risse und Abplatzungen** im Putz entstanden. Im freigelegten Mauerwerk erkennt man ausgeweitete Fugen, und die Wand weist deutliche Spuren von feinen Materialablagerungen auf.

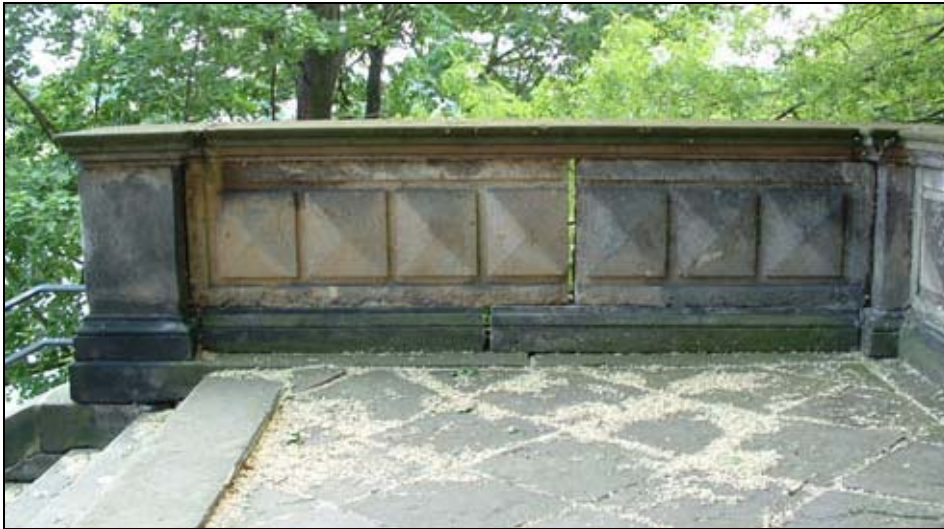
Abb. 36: Treppenpodest, offene Fugen in der Brüstung, Foto: Shyu April 2008.

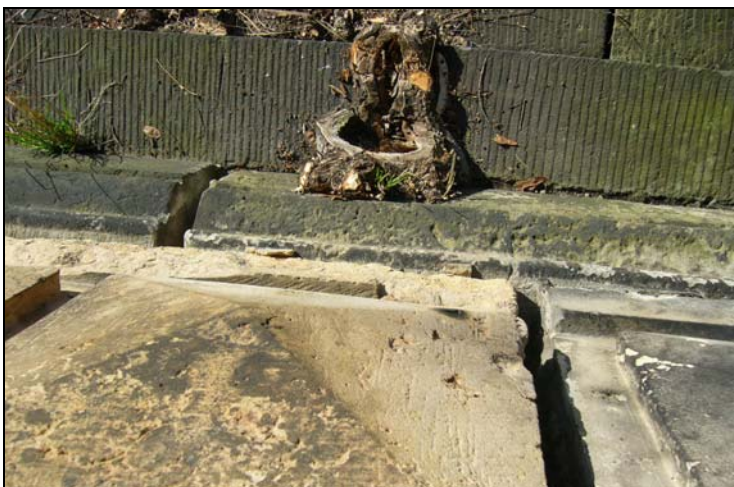
Ursache dieser Schäden ist höchstwahrscheinlich das **aus angewehten Samen erwachsene Gehölz** auf der Gesimskante (Abb. 37). Seine Wurzeln sind in die Fuge zwischen den Randsteinen eingedrungen und haben die Brüstungswandteile, den Brüstungsfuß und die Brüstungswand angehoben, auseinandergedrückt und gekippt (Abb. 38).

Abb. 37: Treppenpodest, Wurzelstock auf dem äußeren Brüstungsrand, Blick von oben, Foto: Klingner März 2008.

Um ähnliche Schäden in der Zukunft zu vermeiden, sollte ins Pflegekonzept der Anlage mit aufgenommen werden, dass Sämlinge möglichst bald von den äußeren Vorsprüngen zu entfernen sind.

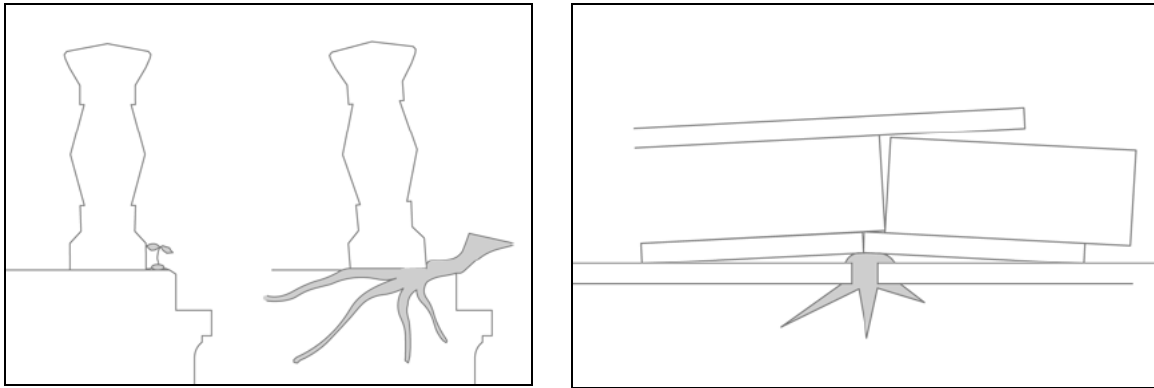
**Abb. 38: Treppenpodest, Wurzelwachstum und seine Folgen auf die Brüstung, Prinzipskizzen: Dick 2008.**

Durch das weitere Wachstum der Gehölze kann es zu noch größeren Schäden kommen. Die Brüstungskrone könnte durchbrechen oder die ganze Brüstung nach innen kippen. Das Eindringen von Wasser in die entstandenen Zwischenräume könnte Frostsprengungen hervorrufen. Maßnahmen sind erforderlich.

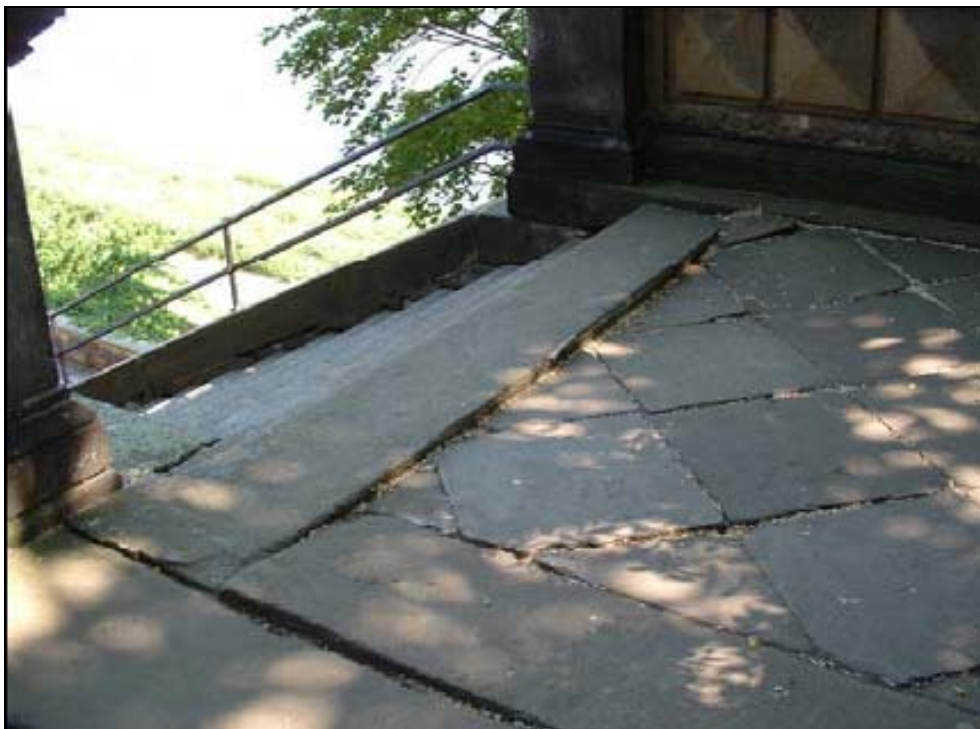
**Abb. 39: Treppenpodest, Absenkung des Plattenbelages vor der Treppe, Foto: Shyu April 2008.**

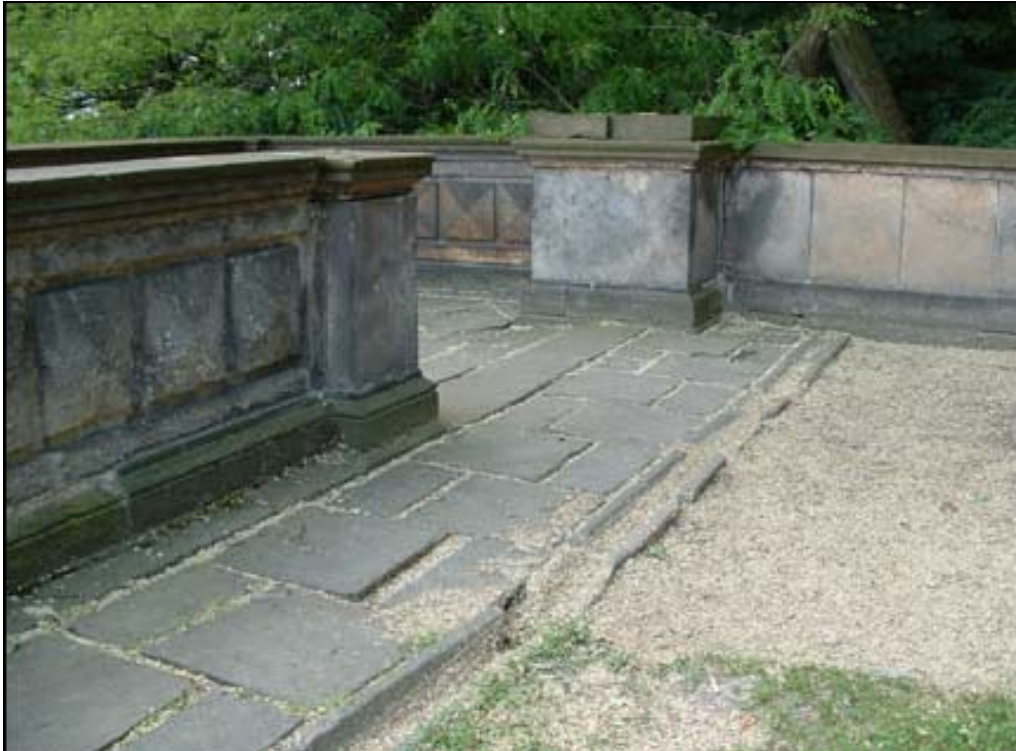
Die Regenrinne auf der oberen Terrasse weist wurde ebenfalls im Laufe der Zeit stark beschädigt **Abbrüche und Abplatzungen** auf, außerdem ist sie nicht mehr gleichmäßig in den Untergrund eingebettet (Abb. 40).

**Abb. 40: Treppenpodest, schadhafte Rinne, Blick von Nordosten, Foto: Shyu April 2008.**

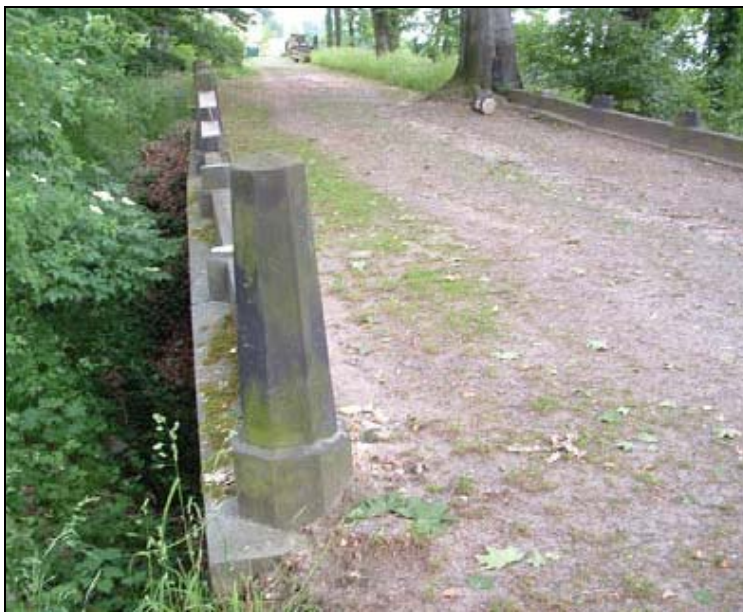
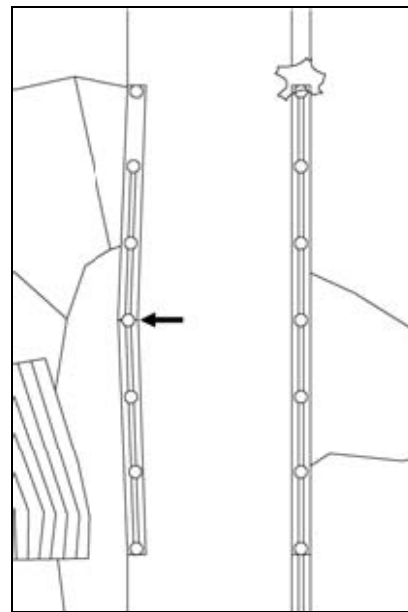
**Abb. 46a-b: Brücke unterhalb des Viaduktes, Ausbeulung/ Neigung der nördlichen Stirnwand, Foto/ Skizze: Seidel 2008.**

Als gravierendster Schaden der Brücke wurde eine seitliche Ausbeulung der nördlichen Stirnwand ermittelt. Im mittleren Teil der Wand beträgt die Abweichung von der Ausgangslage etwa 5 cm (Abb. 46). Im Bereich des Widerlagers ist keine Abweichung zu erkennen. Das Wegebelaagsmaterial fehlt stellenweise. Entlang der nördlichen Stirnmauer ist die Höhendifferenz zum Mauerkopf teilweise bis zu 5 cm groß.

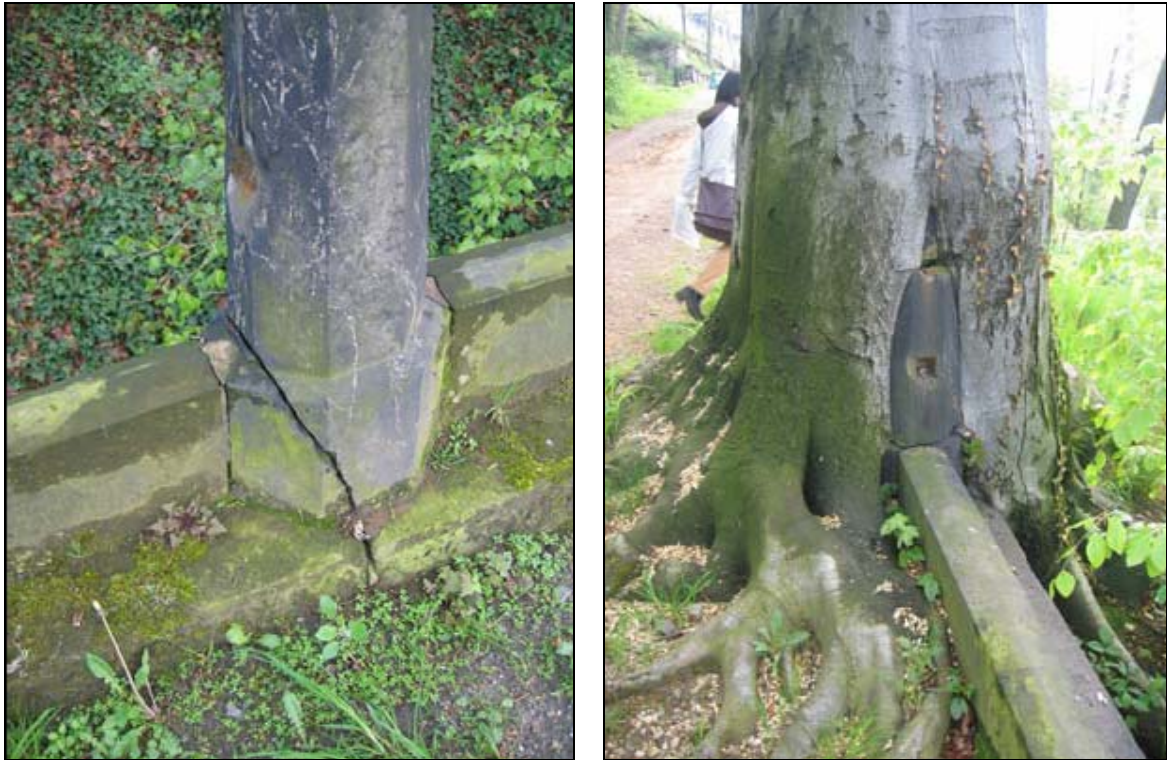
Neben der Ausbeulung der Stirnwand sind noch andere Schäden an der Brücke festzustellen. Große Teile der Brüstung fehlen oder sind beschädigt. Das Geländer fehlt vollständig. Einige Pfosten fehlen, viele sind abgebrochen. Der mittlere Pfostenfuß der Nordseite ist aufgrund der Ausbeulung gerissen (Abb. 49 links). Ein Außenpfosten ist von einem Baum zum Teil umwachsen (Abb. 49 rechts).

**Abb. 49: rechts: mittlerer Brückenpfosten der Nordwand, Riss in der Basis, rechts: eingewachsene Pfosten an der Nordwand der Brücke, Fotos: Seidel/ Shyu April 2008.**

Die fehlenden oder beschädigten Pfosten sind auf **Vandalismus** zurückzuführen, der in der Außenanlage auch schon an anderen Bauwerken zu teilweise erheblichen Schäden geführt hat. Bei dem eingewachsenen Pfosten ist vor Jahrzehnten auf den entstehenden Schaden nicht geachtet und der Baum deshalb nicht gefällt worden. Bei dem fehlenden Belagsmaterial sind als Ursachen zum Teil **Auswaschungen**, zum Teil die Ausbeulung der nördlichen Stirnwand und damit die Vergrößerung des Brückenvolumens möglich.

Zur Verkehrssicherheit der Brücke gehört außer der Sicherung der Statik auch die Wiederherstellung der Brüstung. Dazu wären die fehlenden Pfosten neu anzufertigen und die beschädigten zu ergänzen. Es wäre sinnvoll, die rekonstruierten Teile kenntlich zu machen. Als Material denkbar sind Beton oder eine Ausführung in Sandstein mit einer sich von der Originalsubstanz absetzenden Oberflächenstruktur (Zum Beispiel könnte die neue Steinoberfläche gekeilt werden.) Das Geländer müsste ergänzt werden.
