Schriftenreihe  
Konstruktiver Ingenieurbau Dresden  
Heft 43

## Untersuchungen im Rahmen der geplanten Ertüchtigung zweier Pfeiler des St.-Marien-Doms Zwickau

Michael Kühn<sup>1</sup>, Peter Schöps<sup>2</sup>

**Zusammenfassung:** Der Bauzustand des Domes St. Marien Zwickau ist durch zahlreiche Um- und Erweiterungsbauten über die Jahrhunderte sowie den untertägigen Steinkohlebergbau gekennzeichnet. Die statischen Unzulänglichkeiten und die extremen Setzungen haben zu erheblichen Rissen und Schiefstellungen im Bauwerk geführt, die eine vordringliche Ertüchtigung der äußeren Stützpfeiler in den Längsachsen der Innenpfeilerreihen erfordert, um Horizontallasten auch weiterhin sicher ableiten zu können.

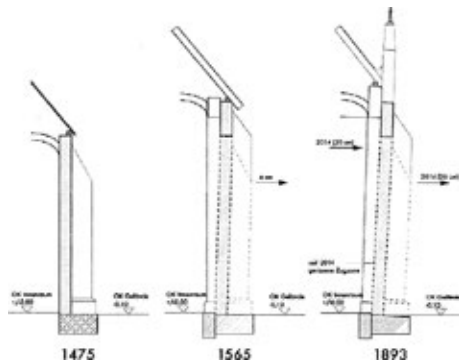
Bild 4: Verformungen an dem Pfeiler 16/M1  
Zeichnung: Michael Kühn

Der Gewölbeansatz im Bauzustand 1475 war um etwa 4 m tiefer angelegt. Die Gewölbedisposition war auf 8 anstelle heute 6 Innenpfeiler konzipiert, obwohl die Strebpfeiler der Außenwand des Chorraumes am Gewölbeansatz schon nach außen nachgegeben hatten (der Pfeiler M1 um ca. 6 cm!). Dies führte 1563 zum Teileinsturz des Gewölbes. Ohne die Ursache für das Nachgeben der Strebpfeiler zu ergründen, erfolgte der Wiederaufbau sofort, trotz und unter Beibehaltung der ausgewichenen Strebpfeiler, s. a. Bild 4.

Die reduzierte Zahl an Pfeilern rächte sich schon bald; die Außenwandpfeiler wichen den Horizontalkräften der angeschlossenen Pfeilerreihen (Pendelstützen) weiter

aus. Ursächlich dafür war, wie wir heute wissen, u. a. ein völlig unzureichendes Fundament der beiden Strebpfeiler, hergestellt aus unvermörtelt angehäuften, vorwiegend Sandsteinen.

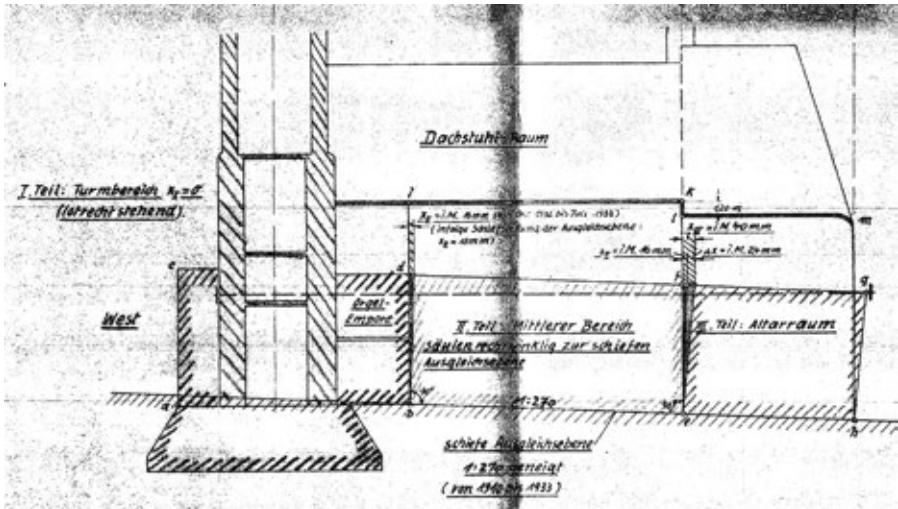
Bild 5: Schiefstellung der Pfeiler durch untertägigen Steinkohleabbau von 1910 bis 1933, Darstellung von Ausgleichsebenen nach Gehler Zeichnung: Willy Gehler [7]

Neben dem Grenzwinkel von 55 gon wurde noch ein zweiter steilerer Winkel, der Bruchwinkel, mit 70 gon angegeben. Gemäß der bergschadenkundlichen Theorie ist bei einem Abbau zwischen diesen beiden Winkel mit Überzugerscheinungen zu rechnen. D. h. durch die Scherbeanspruchungen des Untergrundes kommt es auch zu Verformungen im Gründungsbereich des Domes. Ein Abbau im inneren Kegel des Bruchwinkels würde direkt zu Setzungen am Dom führen.

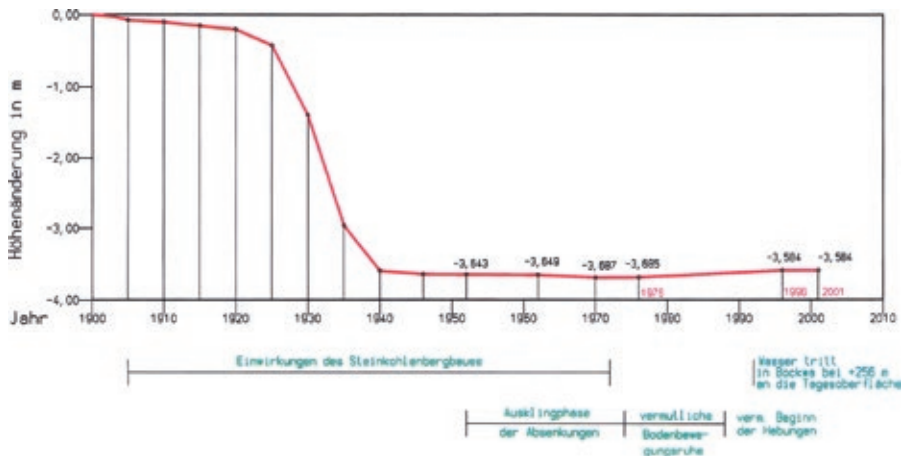
Bild 6: Bergbauinduzierte Höhenveränderungen

Von Brause und Hertel wird in [6] eine abschließende Einschätzung der bergbauinduzierten Höhenveränderungen am Dom gegeben, in Bild 6 exemplarisch dargestellt für einen Punkt an der Ostseite des Domes.

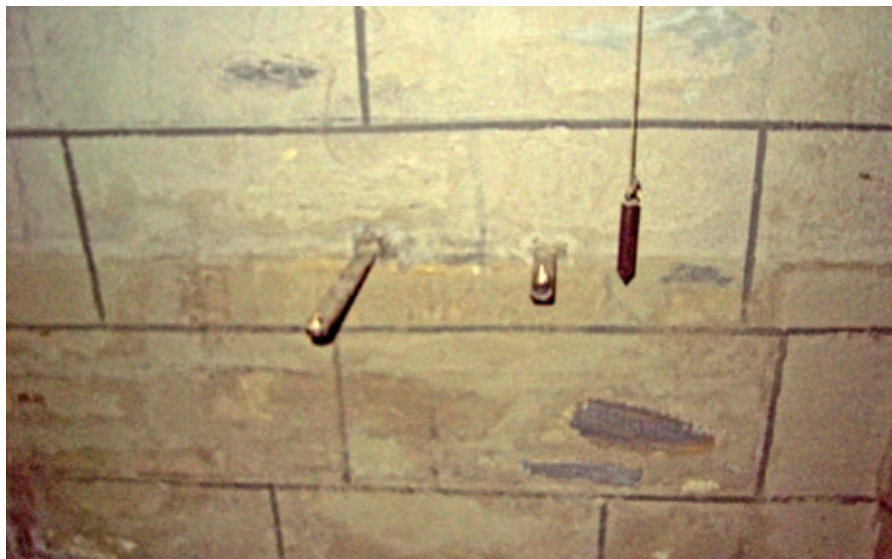
Als Langzeitmessung sind hier im Wesentlichen einfache Verfahren wie die Erfassung von Schiefstellungen über Lote zu verstehen, die über mehrere Jahrzehnte auch sehr anschaulich die Veränderungen des Gebäudes dokumentieren (Bild 9).

Wegen der durch den untertägigen Steinkohlebergbau verursachten zusätzlichen Veränderung der Gründungsebenen lösten sich Rippen aus dem Netzgewölbe. Die zur Überwachung angebrachten Schnurlote zeigten 1933 eine Schiefstellung des ursprünglich senkrechten Pfeilers 16 um 8 cm, die sich bis zum heutigen Tag ständig vergrößert und mittlerweile über die Schnurlänge von 9 m 20 cm beträgt. Seit 2014 ist auch am Pfeiler 26 eine gerissene Zugzone zu beobachten.

Bild 9: Lotabweichungen seit ca. 70 Jahren

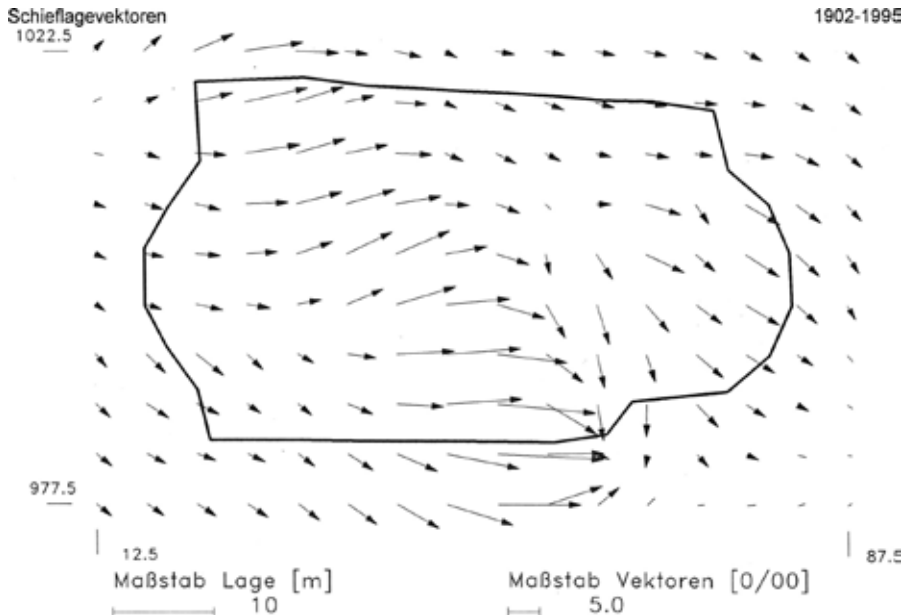
Bild 11: Schiefelage der Gründungssohle, hervorgerufen durch die Krümmung der Gründungssohle, Vektordarstellung  
Grafik: Michael Kühn, nach Fenk [15]

dass die Hebungen an der Tagesoberfläche (Gründungshorizont auf den Muldenkiesen) als gesetzmäßige Zusammenhänge für das Revier Zwickau zu betrachten sind.

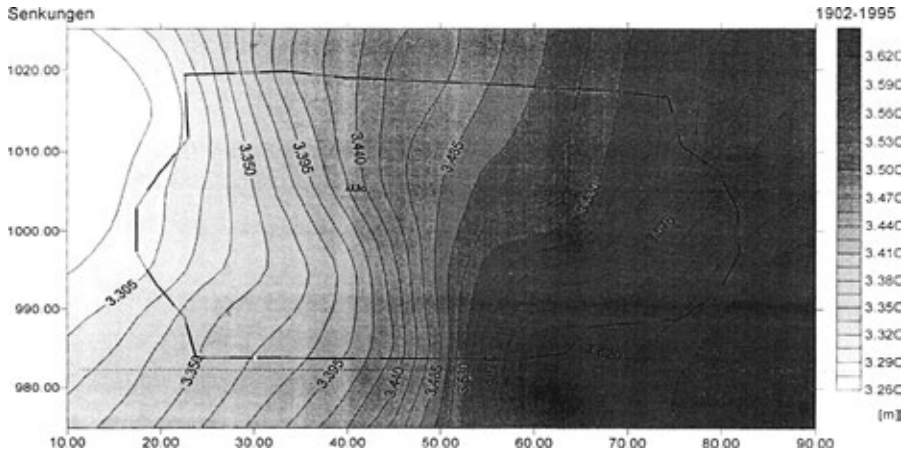
Bild 12: Isokatabasen im Bereich des Domes – Senkungen 1902 bis 1995

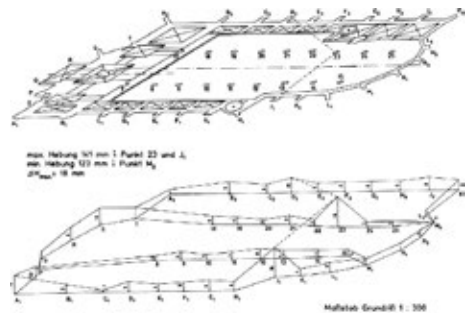
Bild 13: Hebungsdifferenz über verformtem Grundriss

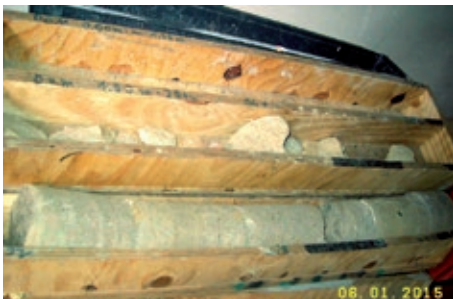
Die statischen Eigenschaften werden sehr stark von der Feuchte im eingebauten Zustand beeinflusst. Dies zeigten entsprechende Versuche an Proben aus dem Fundamentbereich.

Die Festigkeitswerte reichten hierbei von 2,6 N/mm<sup>2</sup> bis 12,6 N/mm<sup>2</sup>.

Bild 16: Bohrkern aus Fundament Pfeiler M1 (oben) und Pfeiler 16 (unten)

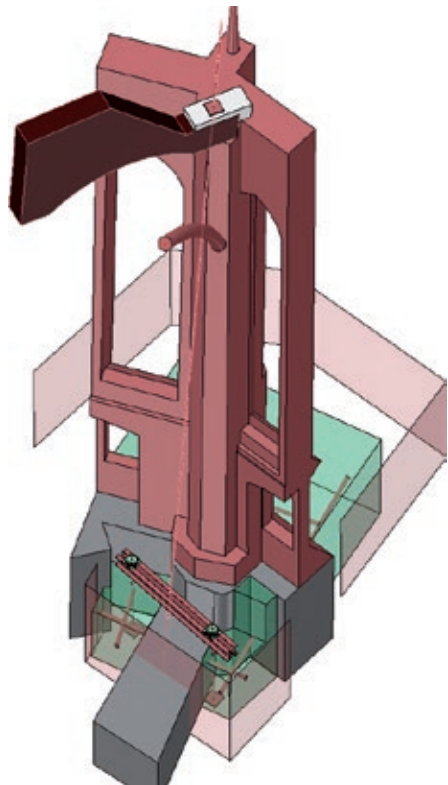
Bild 20: Gesamtansicht Pfeiler M2 mit vertikalem Zugglied  
Grafik: Peter Schöps

Die Ertüchtigung besitzt mehrere Komponenten (Bilder 20 bis 22). Neben einer Vergrößerung der Gründungsfläche sollen das Bestandsfundament verfestigt und die Lage der Resultierenden im Pfeiler mit Hilfe von vorgespannten Zuggliedern etwas nach innen verschoben werden.

Anschließend wird durch das Spannen des innenliegenden vertikalen Spanngliedes die Lage der Resultierenden im Pfeiler nach innen verlagert und die bisher leicht gerissene Zugzone dauerhaft überdrückt. Hierbei ist zu

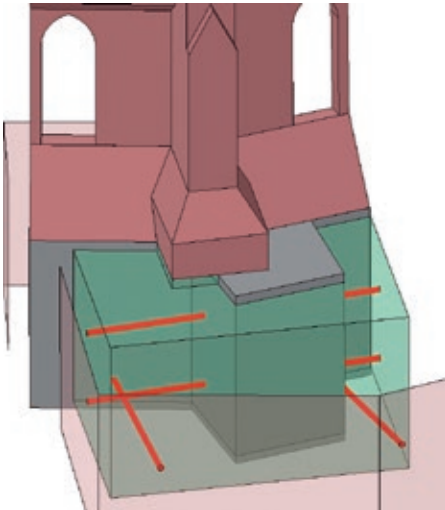
Bild 21: Detailsicht des äußeren Fußpunktes mit Spanngliedern und Stahlbetonkragen (halbtransparent)

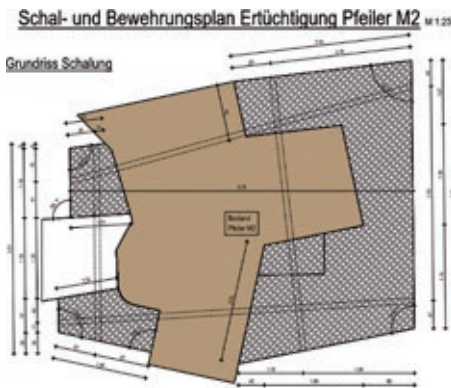
Bild 22: Pfeilerfundament mit geplanter Vergrößerung (braun = Bestandsfundament) Grafik: Peter Schöps

Neben der Vergrößerung der Fundamente ist auch ein Verspannen der Bestandsfundamente – oder besser: des alten Fundamentmauerwerks – vorgesehen. Durch den so erzeugten hydrostatischen Spannungszustand erhöht sich die für die vertikale Belastung ansetzbare Festigkeit erheblich. Zusammen mit der Spannungsreduktion ist so sichergestellt, dass der Gebrauchstauglichkeitszustand im linear-elastischen Bereich verbleibt. Weitere Schiefstellungen infolge einer Materialüberlastung sind somit ausgeschlossen.

Im Bild 22 – Auszug aus dem Schalplan des Pfeilers M2 – ist die geplante Vergrößerung der Fundamentfläche zu erkennen. Gestrichelt ist die Lage der Spannglieder für die Generierung

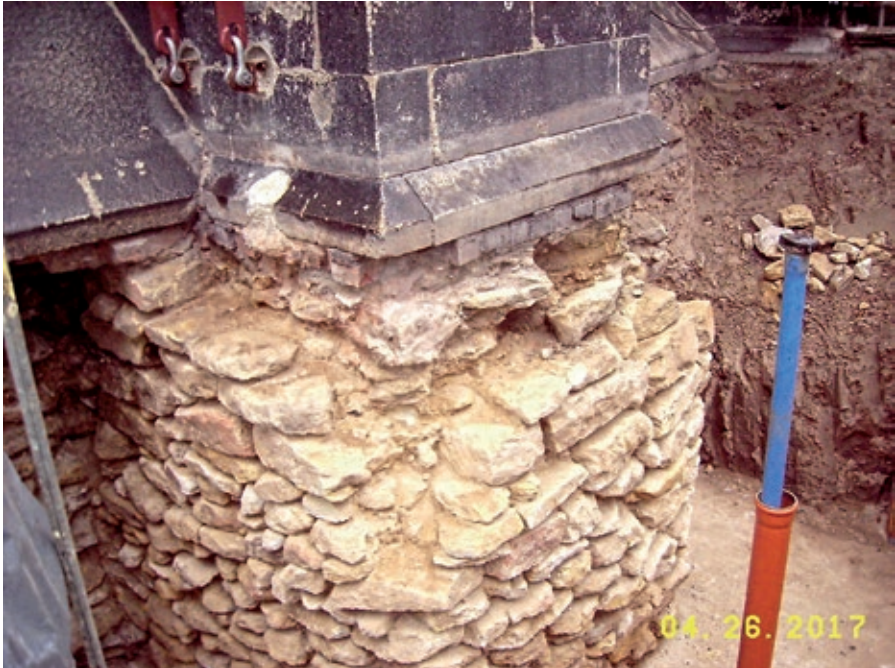
Bild 23: Bestandsfundament nach oberflächiger Reinigung

Um Arbeiten an den Fundamenten durchführen zu können (Bild 23), sind diese zuerst zu entlasten. Hierfür wurde eine Stützkonstruktion an beiden Pfeilern angebracht und vorgespannt (Bild 24). Anschließend wird der innere und der äußere Stahlbetonkragen zur Vergrößerung der Gründungsfläche hergestellt und darauffolgend erhalten die Bestandsfundamente eine Gefügeverbesserung durch Injektage.
