# 35. DRESDNER BRÜCKENBAUSYMPOSIUM

# Spannungsrisskorrosion und sicherer Weiterbetrieb – ein ganzheitlicher Ansatz für die Elbebrücke Bad Schandau

Dr.-Ing. Steffen Müller | Landesamt für Straßenbau und Verkehr (LASuV), Dresden; Dr.-Ing. Oliver Mosig | MKP GmbH, Dresden; Dipl.-Ing. Andreas Gruner | Landesamt für Straßenbau und Verkehr (LASuV), Dresden; Christina Fritsch, M.Sc., Dr.-Ing. Gregor Schacht | MKP GmbH, Dresden; Prof. Dr.-Ing. Steffen Marx | TU Dresden, Institut für Massivbau

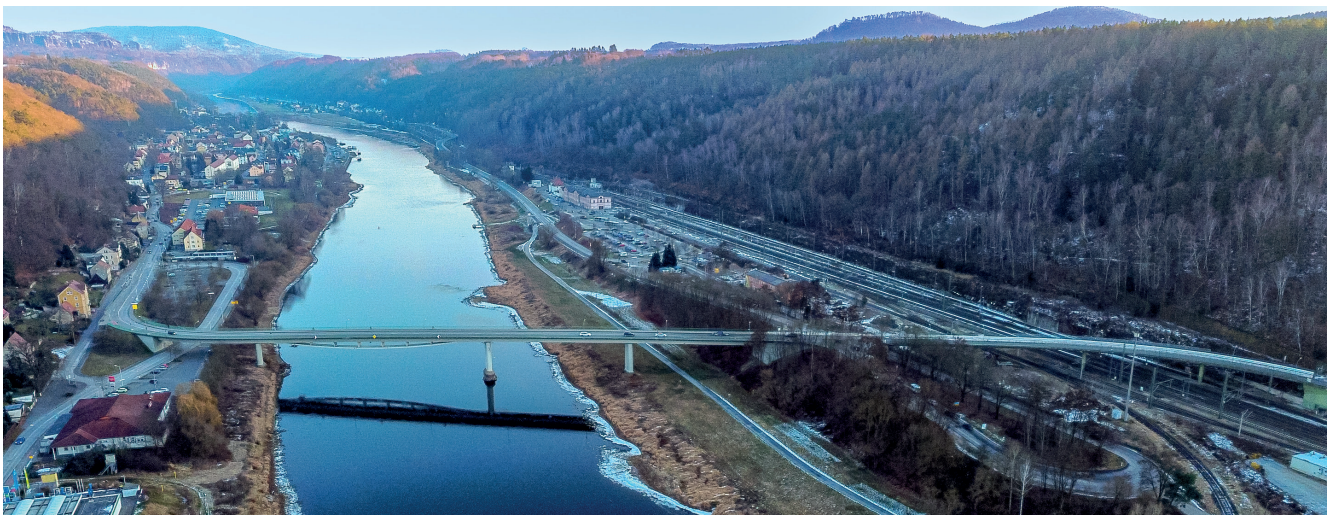
Bild 1: Elbebrücke Bad Schandau mit der Bahnbrücke der B 172 rechts im Bild

Elbe führt (vgl. Bild 1) sowie die Zuwegung in die Ortslage Krippen mit einer Hochstraße neu gestaltete.

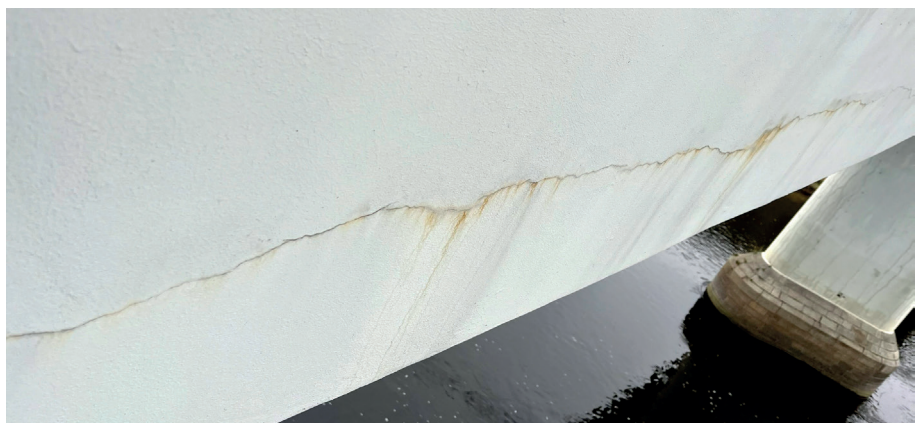
risse, die mehr oder weniger ausgeprägt über fast die gesamte Unterspannbandlänge an dessen beiden Seitenflächen sichtbar waren. Teilweise wurden entlang der Risse Rostfahnen an der Oberfläche festgestellt (Bild 5).

Bild 5: Längsriß mit Rostfahnen an einer Seite des Unterspannbandes

Die rostbraunen Ablauffahnen entlang der Risse konnten auf oberflächliche Korrosionserscheinungen an der schlaffen Bewehrung und den Hüllrohraußenflächen zurückgeführt werden. Im Zuge der teilflächigen Entfer-

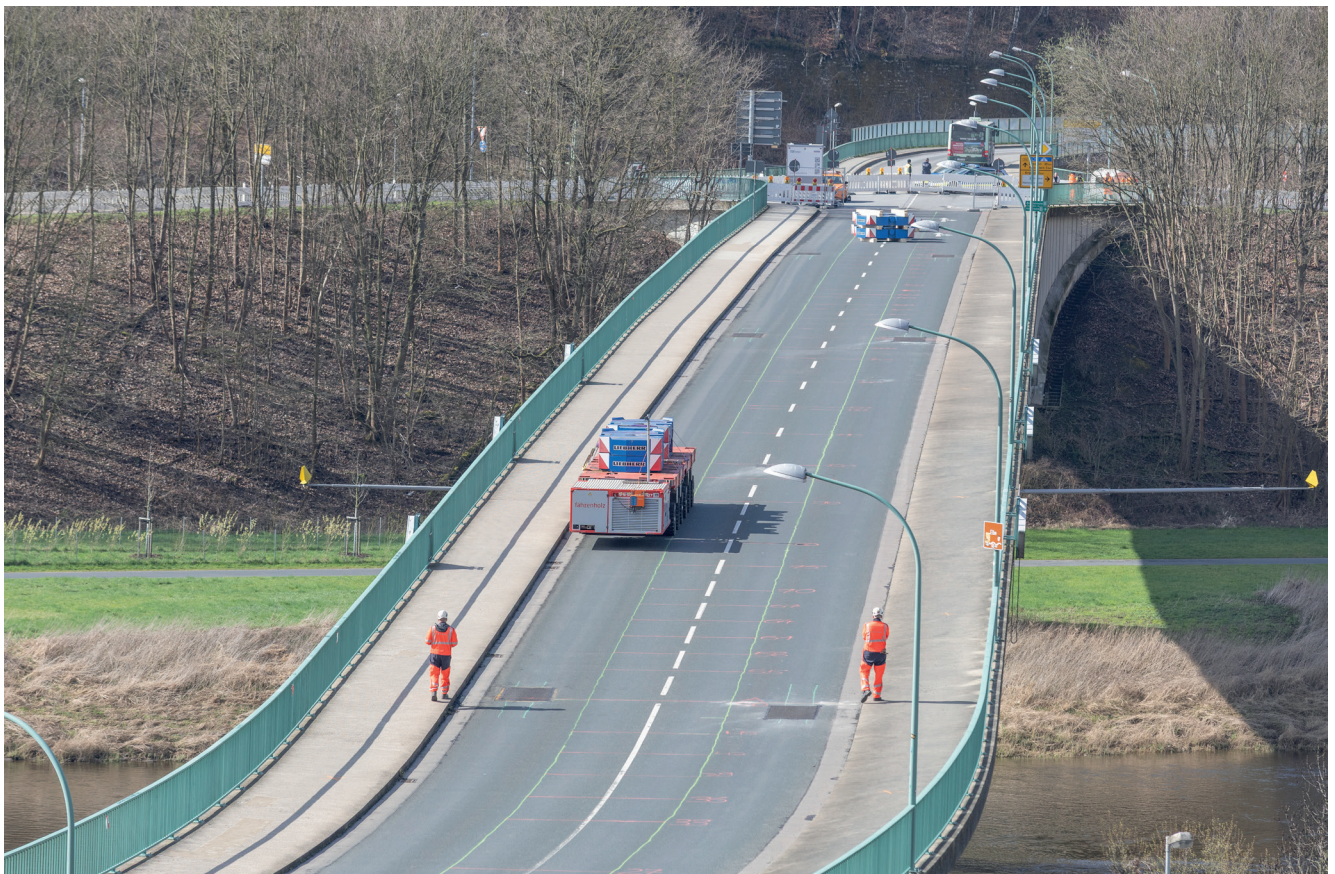
Zur Erzeugung der Zielschnittgrößen wurde ein sechssachsiger *self-propelled modular transporter* (SPMT) in Kombination mit 10-t-Krangewichten zum Einsatz gebracht (Bild 9). Dabei wurden in Summe fünf Laststellungen getestet, mit welchen neben einer Referenzfahrt (Laststellung 1) die größte Zugbelastung im Unterspannband (Laststellung 3) sowie die Stützmomente der

Bild 9: SPMT und Krangewichte auf Elbebrücke

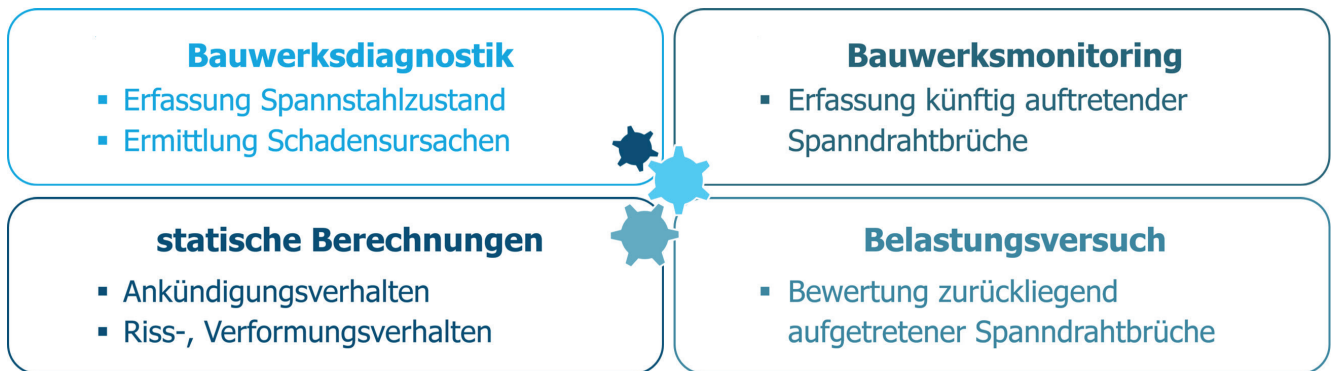
Bild 11: Bausteine zum Umgang mit Bauwerken mit Spannungsrisskorrosionsgefährdung

An der Elbebrücke Bad Schandau wurde eine ganzheitliche Methodik zur Bewertung des Bauwerkszustands angewandt, welche prinzipiell auf weitere Bauwerke übertragbar ist. Grundsätzlich beinhaltet das methodische Vorgehen vier sich gegenseitig beeinflussende und aufeinander aufbauende Bausteine (Bild 11). Sie können eingesetzt werden, um bei bekannter Spannungsrisskorrosionsgefährdung den Grad der bereits eingetretenen Schädigung zu beurteilen und den weiteren Schadensfortschritt zu quantifizieren. Der alleinige rechnerische Nachweis des Ankündigungsverhaltens nach [16] reicht dafür i. d. R. nicht aus, da viele Bestandsbauwerke bereits Risse unbekannter Ursache aufweisen bzw. Bereiche mit nicht detektierbarer Vorankündigung haben.
