Schriftenreihe  
Konstruktiver Ingenieurbau Dresden  
Heft 48

## **10. SYMPOSIUM EXPERIMENTELLE UNTERSUCHUNGEN VON BAUKONSTRUKTIONEN**

# Überwachung von Brücken mit Gefährdung durch Spannungsrissskorrosion

**Kurzfassung.** Die Anzahl von Brücken im Netz der Straßenbauverwaltungen und der DB AG, die mit spannungsrissskorrosionsgefährdetem Spannstahl hergestellt wurden, ist nach wie vor hoch. Zwar existieren Vorschriften, die eine rechnerische und materielle Beurteilung weitestgehend klar regeln, jedoch führen diese nicht immer zweifelsfrei zu einem (gewünschten) Ergebnis und der endgültigen Festlegung geeigneter Maßnahmen. Die messtechnische Dauerüberwachung spielt in diesem Zusammenhang bisher eine untergeordnete Rolle, obwohl die im Bauwerk ablaufenden Degradationsprozesse und deren Folgen hervorragend aufgelöst werden können und durch den kontinuierlichen Informationsgewinn jederzeit Aussagen zum Bauwerkszustand möglich sind. Der vorliegende Beitrag zeigt anhand von zwei Bauwerken, mit und ohne rechnerischem Ankündigungsverhalten, wie die Umsetzung eines Messsystems erfolgen kann und welche Möglichkeiten sich ergeben.

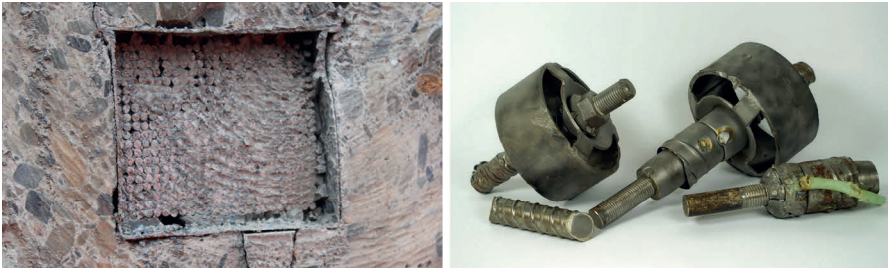
Bild 1 Baur-Leonhardt-Spannglied (links), DYWIDAG Einzelstabspannglied (rechts)

Seit den ersten Jahrzehnten des 20. Jahrhunderts wurden hochfeste Stähle für die Vorspannung von Betonbrücken eingesetzt. Die Erkenntnis, dass die hohen Zugfestigkeiten des Stahls notwendig sind, um die Vorspannung auch über das Kriechen und Schwinden des Betons hinaus wirksam aufrecht erhalten zu können, revolutionierte diese Bauweise und trug zum unverkennbaren Erfolg bei. Die rasante Entwicklung in der Anfangszeit war durch eine Vielzahl von Neuentwicklungen und Experimenten gekennzeichnet. Die unterschiedlichen Ansätze der Ingenieure sind bspw. deutlich in den verschiedenen Spannsystemen zu erkennen (Bild 1) [1].

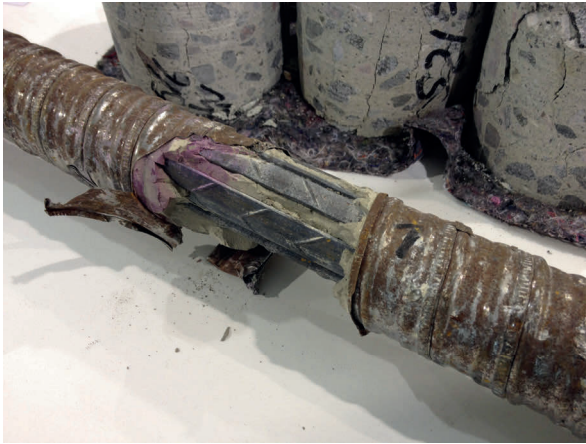
*Bild 3 Bündelspannglied  
BSG 100 mit Hennigsdorfer Spannstahl*

Die visuelle Inspektion und Beprobung stellen in diesem Zusammenhang wohl die am weitesten verbreiteten Untersuchungsmethoden am Bauwerk dar. Dabei wird das Hüllrohr eines Spanngliedes freigelegt, geöffnet (Bild 3) und anschließend der Korrosionszustand des Hüllrohrs sowie der Spanndrähte durch Sichtprüfung festgestellt. Der Verpressmörtel wird mit Hinblick auf Hohlräume und seine Alkalität untersucht. Im Labor folgen weitere Untersuchungen. U. a. werden die Stahlproben einer genaueren makroskopischen Beurteilung der Oberfläche und Anrissprüfung unterzogen sowie das mechanische Verhalten in Zugversuchen ermittelt (Versprödungsgrad) [9], [10].

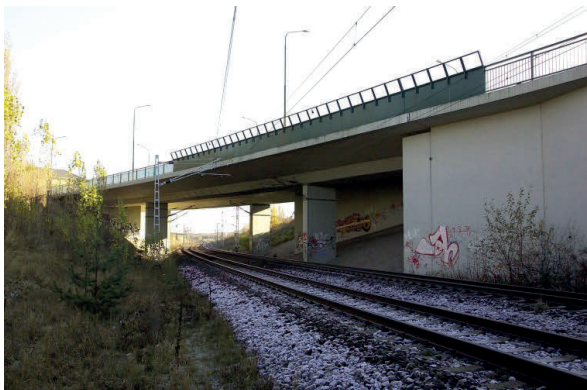
Bild 4 Seitenansicht der Brücke in Waren/Müritz

Die Straßenüberführung im Zuge der B 192 über die Strecke 6325 (Neustrelitz–Rostock/Warnemünde) in Waren an der Müritz wurde 1973 in Betrieb genommen und hat seitdem eine große überregionale Netzbedeutung. Das Bauwerk besteht aus zwei Teilbauwerken und wurde als Spannbetonbrücke mit Bündelspanngliedern BSG mit Spannstahl der Hennigsdorfer Produktion hergestellt (Bild 4). Nach [5] gilt das Bauwerk als stark gefährdet.

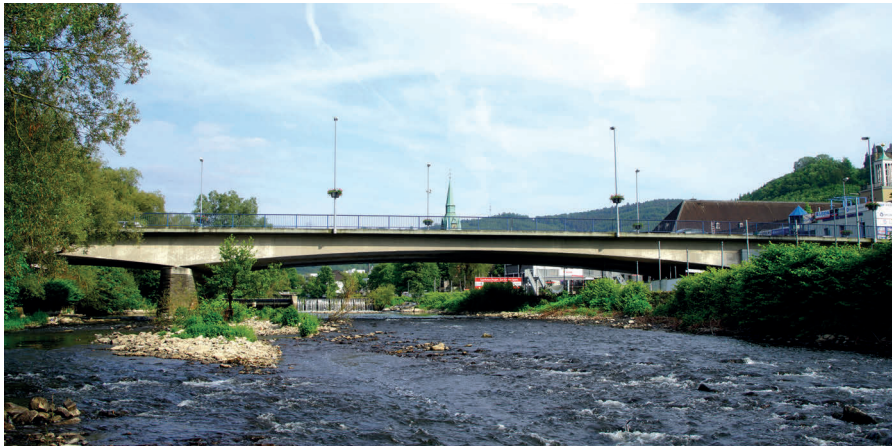
Bild 6 Ansicht der Stennertbrücke in Hagen/Hohenlimburg

Die Stennertbrücke in Hagen-Hohenlimburg überführt die B7 über den Fluss Lenne mit einer Gesamtlänge von 102,70 m (Bild 6). Im Brückenquerschnitt erfolgt der Lastabtrag durch drei Hohlkästen. Das Bauwerk wurde 1959 errichtet. Der verwendete Spannstahl der Hüttenwerke Rheinhausen ist nach [5] als besonders gefährdet einzustufen. Die rechnerische Untersuchung auf Querschnittsebene ergab in Stütz- und Feldbereich eine ausreichende Restsicherheit. Alle anderen Bereiche lagen, wenn auch z. T. nur knapp, unterhalb der geforderten Grenze. Für den stochastischen Nachweis wurden die Anwendungsvoraussetzungen nicht erfüllt. Somit ist für das Bauwerk rechnerisch kein ausreichendes Ankündigungsverhalten nachweisbar.
