# **GARTENDENKMALPFLEGERISCHE KONZEPTE FÜR AUSGEWÄHLTE MAUERWERKSBEREICHE IM PARK VON SCHLOSS ALBRECHTSBERG**

**BERICHT ZUM SEMINAR „GARTENDENKMALPFLEGERISCHE  
MAßNAHMEN AN HISTORISCHEM MAUERWERK“ SS 2008**

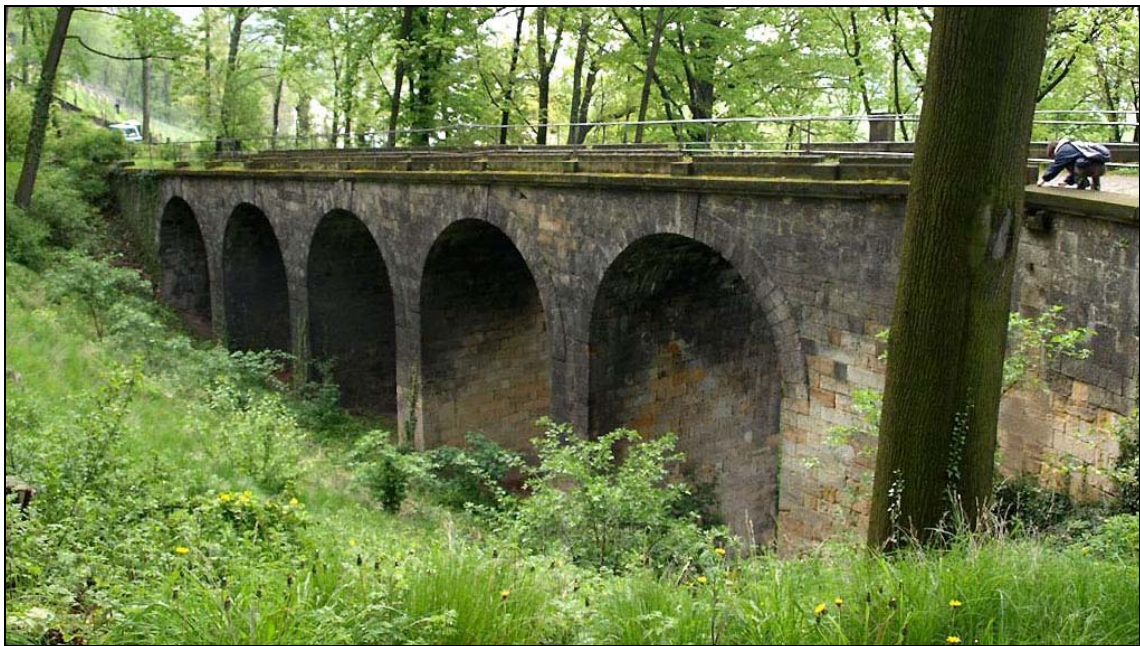
**Abb. 2: Viadukt, Blick von Nordwesten, Foto: Edelmann April 2008.**

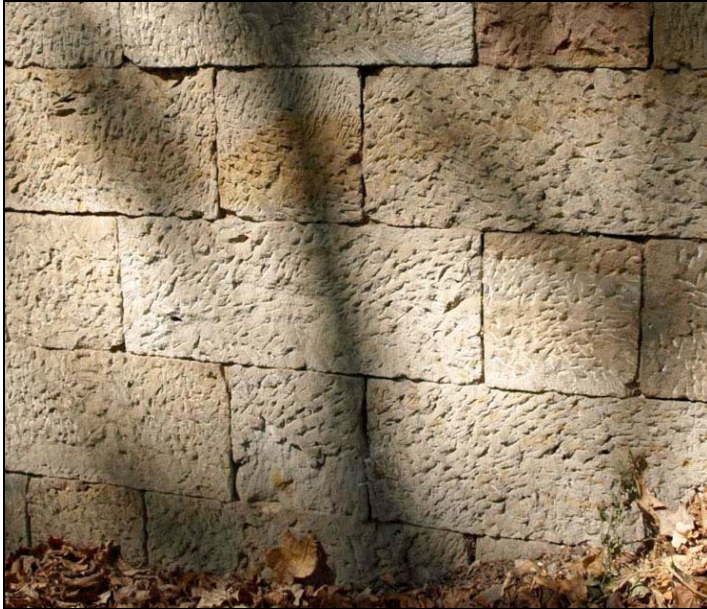
**Abb. 3a: Unverfugtes, gespitztes Quadermauerwerk des Viaduktes (Sichtbereich), Foto: Blask/ Edelmann April 2008.**

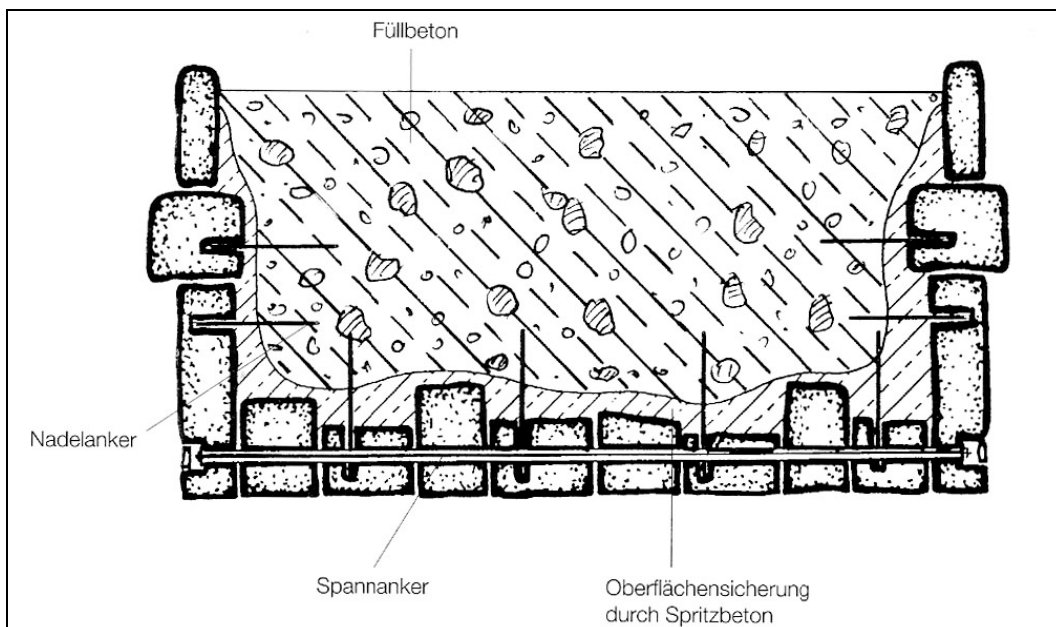
**Abb. 11: Prinzip der Vernadelung, Verspannung und Verpressung, Skizze aus: NODOUSHANI 1997, S. 35.**

Risssicherungen dienen der dauerhaften Stabilisierung von Rissen und können durch Vernadelung, Verspannung und Hohlraum- bzw. Rissverpressung bewerkstelligt werden.

Eine *Vernadelung* erfolgt mit Hilfe von Nadelankern und ermöglicht eine Querbewehrung des Schalenmauerwerks, die gegen Spaltzugbeanspruchungen und Querdehnungen wirksam ist (Abb. 11) Die Nadelankerformen werden je nach Einbauart unterschieden, wichtig ist, dass Ankerstahl und umgebender Zementmörtel in ihrer Beanspruchbarkeit aufeinander abgestimmt werden.

*Verspannungen* werden mit Spannankern hergestellt. Sie können weitere Rissbildungen verhindern, jedoch nicht bereits geschehene Formänderungen (wie z.B. Ausbauchungen) rückgängig machen. Die Spannanker-Methode ermöglicht eine sehr effektive Stabilisierung, hat jedoch den Nachteil, dass die Ankerköpfe an den Ansichtsseiten des Mauerwerks eine optische Beeinträchtigung darstellen können. In Abhängigkeit von der Fugengröße besteht

Bei der Vernadelung entsteht ein partieller homogener Verbund der beiden Mauerwerkschalen mit erhöhter Bruchfestigkeit. Erst durch die Kombination von Nadel- und Verspannankern in Verbindung mit einer sorgfältig durchzuführenden Verpressung erhält man homogenisiertes historisches Schalenmauerwerk, das sowohl Druck- und Scher- als auch Zugbeanspruchungen standhält.<sup>10</sup>

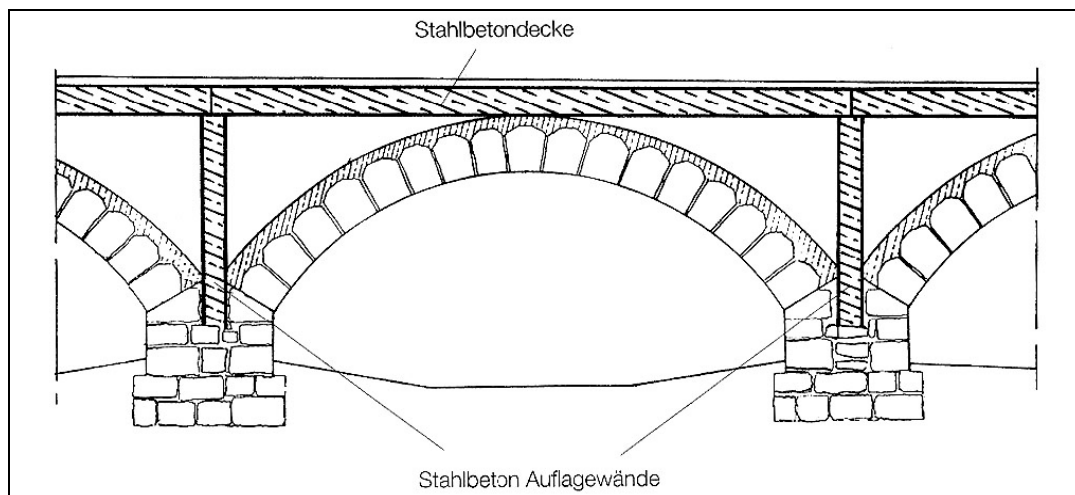
**Abb. 12: Prinzip einer eingebauten, tragenden Stahlkonstruktion, Skizze aus: NODOUSHANI 1997, S. 40.**

Eine Entlastung des Gewölbemauerwerks und Erhöhung der Tragfähigkeit des Viadukts muss entsprechend den heutigen Nutzungsanforderungen konzipiert werden. Der Einbau einer tragenden Stahlbetonkonstruktion gewährleistet eine sehr gute Sicherung und Erhöhung der Tragfähigkeit (Abb. 12). Möglich wäre auch der Einbau einer Betonbewehrung über dem Gewölbemauerwerk bei Erneuerung der Fahrbahndecke, anstelle des Einziehens einer Stahlbetondecke (Abb. 13)

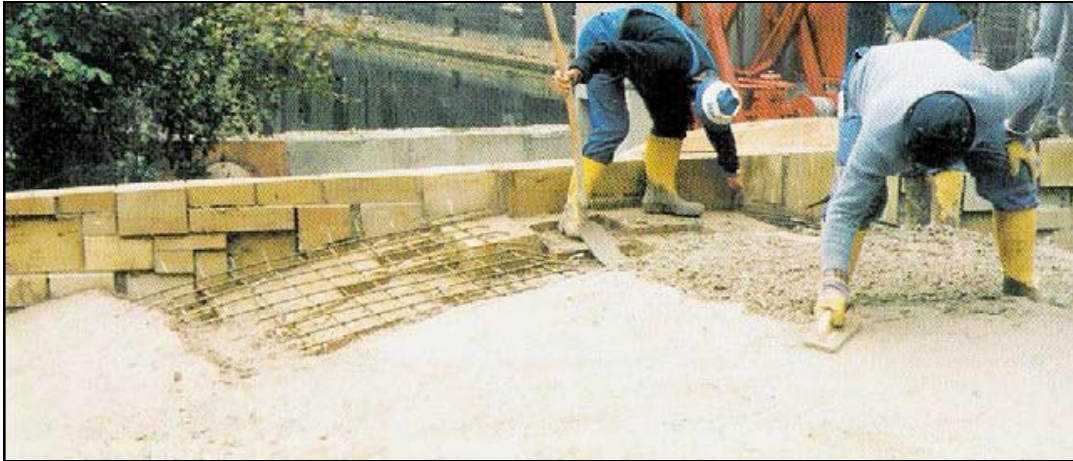
**Abb. 13: Einbau einer Betonbewehrung über Gewölbemauerwerk, Foto aus: VOCKRODT, FEISTEL, STUBBE 2003, S. 266.**

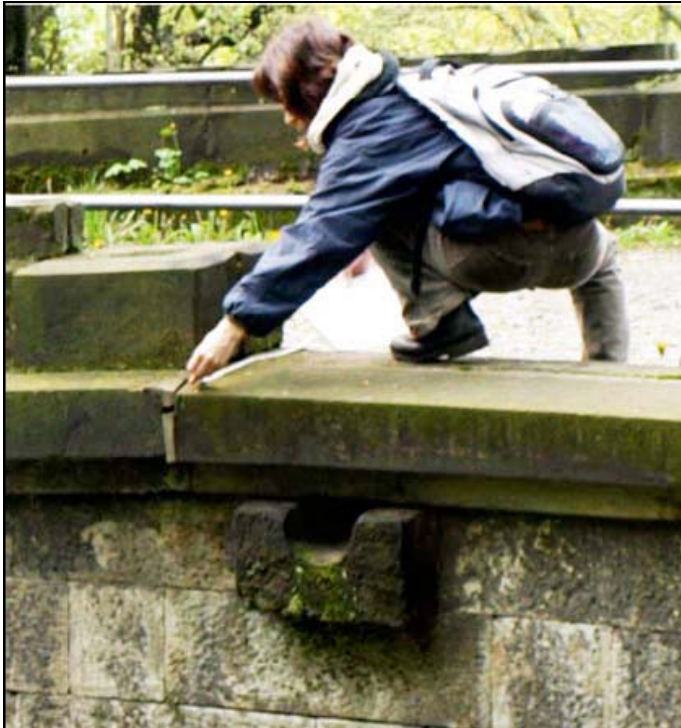
**Abb. 14: Sandsteinerne Speisteine zur Entwässerung der Fahrbahn, Foto: Edelmann April 2008.**

Ein funktionales Entwässerungssystem ist wiederherzustellen, denn nur dann haben die Sanierungsmaßnahmen am Mauerwerk dauerhaft Bestand. Die Instandsetzung des Entwässerungssystems zur Ableitung von Oberflächenwasser sollte möglichst in Kombination mit Abdichtungsmaßnahmen erfolgen, so dass eine Einwirkung von Wasser auf die Gewölbedecken weitestgehend vermieden wird. Hierfür werden z.B. alukaschierte Bitumendichtungsbahnen oder Kunststofffolien/-vliese verwendet. Aus denkmalpflegerischer Sicht hat der Einbau einer Dichtungsbahn den Vorteil, dass sie gleichzeitig als Trennlage zwischen Originalsubstanz und aufgetragenen Materialien fungiert: Dies ermöglicht eine spätere Ablösung der einzelnen Schichten voneinander, ohne die Originalsubstanz zu beschädigen. Aufgrund der Länge des Viaduktes erscheint eine Entwässerung ausschließlich über das 8%ige Längsgefälle nicht sinnvoll. Die Fahrbahn sollte zusätzlich ein Quergefälle (Dachgefälle) erhalten.

Nach Möglichkeit sollte auch hier die originale Technik der Entwässerung wieder in Betrieb genommen werden. Dazu muss noch eine gezielte Bauaufnahme stattfinden, die den funktionalen Zusammenhang der Speisteine und der Fahrbahn ergründet (Abb.14).

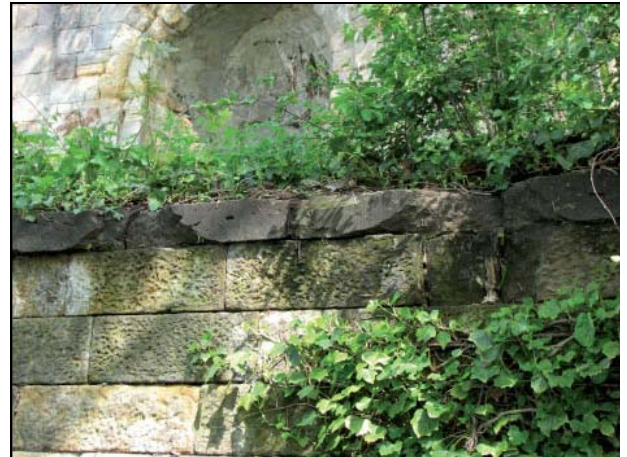
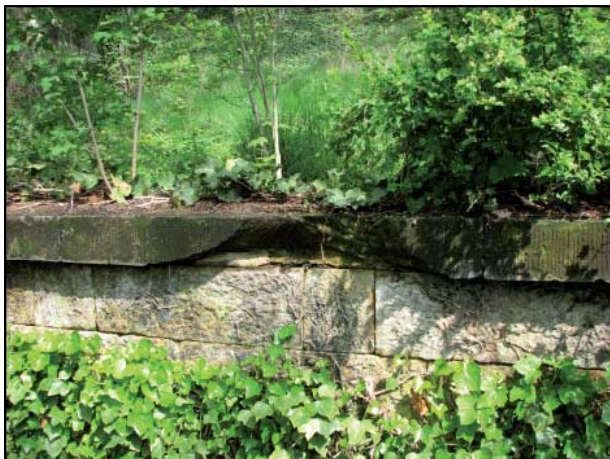
Auch die Mauerabdeckung enthält Schäden. An vier Stellen (Plan 4, Abb. 24) befinden sich Ausbrüche und Abplatzungen in den Abdeckplatten. Es kommt teilweise zu einer Absackung der Abdeckplatten. Vermutlich sind zum einen bei Bauarbeiten an höher gelegenen Stellen in der Terrassenanlage Steine auf die einzelnen Abdeckplatten gefallen und haben die Ausbrüche und Abplatzungen verursacht. Zum anderen ist als Ursache **Wurzelsprengung** durch aufwachsendes Gehölz in den Fugen zwischen den Abdeckplatten anzuführen.

**Abb. 24: Schäden in der Abdeckung von Mauer A, a) Abbruch 1, b) Abbrüche 2 und 3, c) Abbruch 4, d) Absackung über dem Loch in Mauer A, Fotos: Henning April 2008.**

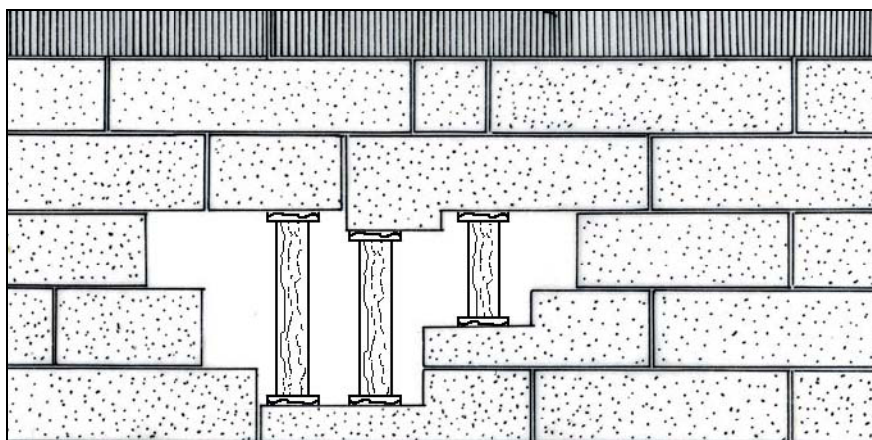
**Abb. 27: Mauer A, Holzkonstruktion zur provisorischen Sicherung des Verblendmauerwerks, Prinzipskizze Henning/ Hößelbarth 2008.**

Die Sicherung beinhaltet die Säuberung und Kennzeichnung des losen Steinmaterials, indem dieses nummeriert und in den entsprechenden Zeichnungen verortet wird. Das Steinmaterial sollte darauf folgend eingelagert werden, um es vor Diebstahl zu sichern und eine eventuelle zu einem späteren Zeitpunkt stattfindende Restaurierung zu gewährleisten. Das Loch im Verblendmauerwerk der Mauer A sollte mit Hilfe einer Holzkonstruktion aus Kant-hölzern und Brettern bzw. Holzkeilen (Abb. 27) abgestützt werden. Wahlweise können auch Baustützen an dieser Stelle verwendet werden.

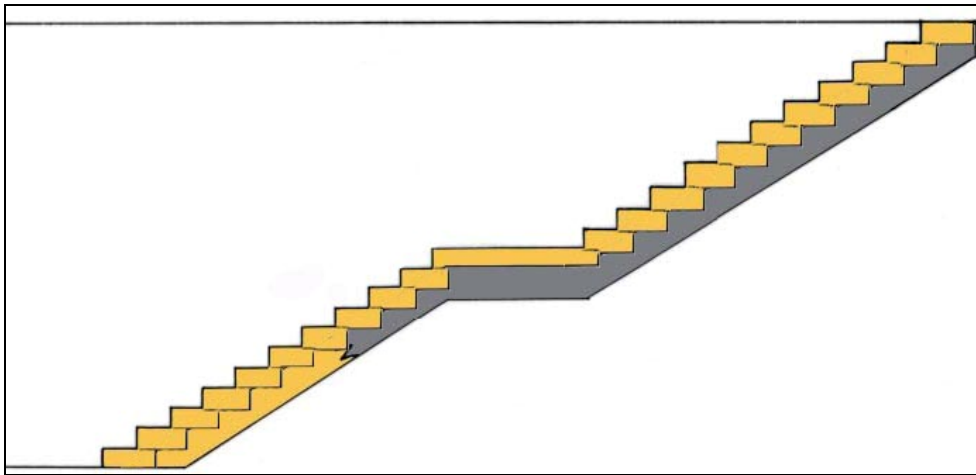
**Abb. 28: Variante 1, Ansicht von Süden: Neue Treppenstufen (gelb) werden direkt auf die Originalsubstanz (grau) aufgebracht. Zerstörte Grundmauerteile (gelb) werden mit gleicher Materialität aufgebaut, Prinzipskizze: Hößelbarth 2008.**

Die neuen Sandsteinstufen erhalten eine gesägte Oberfläche und eine Quaderform. Als Fugenmaterial wird Mörtel verwendet. Die Betonstufen könnten eine glatte Oberfläche erhalten. Um Rissbildungen vorzubeugen, wird zwischen dem Beton und dem Naturstein des bestehenden Unterbaus eine Trennlage gesetzt.

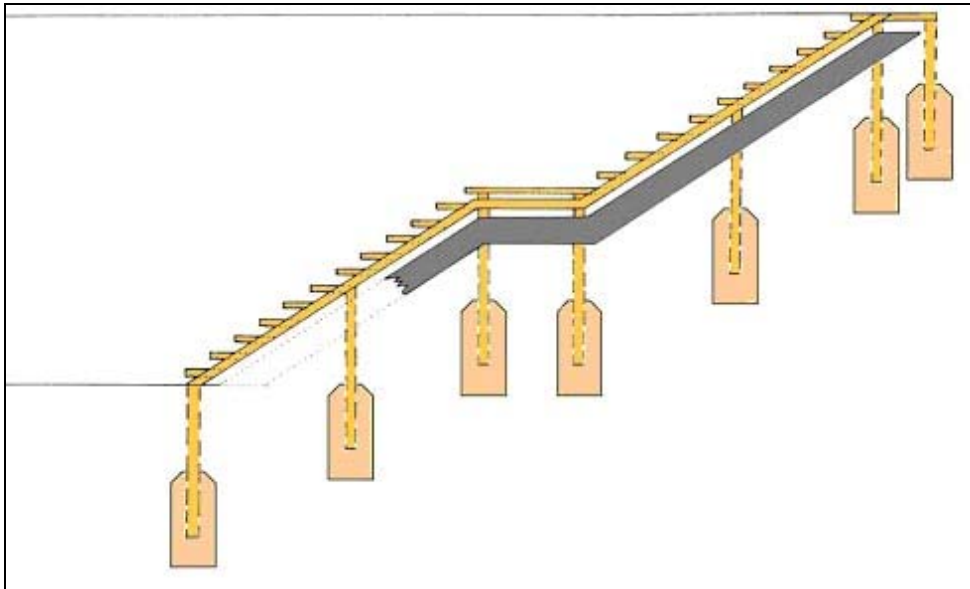
**Abb. 31: Variante 2, Ansicht von Süden: Die Originalsubstanz wird gesichert und erhalten. Die neue Treppenanlage (gelb) wird losgelöst vom Bestand (grau) wiederhergestellt, Prinzipskizze: Hößelbarth 2008.**

Vorteil ist, dass die Originalsubstanz erhalten bleibt und keine Veränderungen vorgenommen werden. Der Nachteil ist, dass dieser Entwurf als Fremdkörper wahrgenommen werden kann.

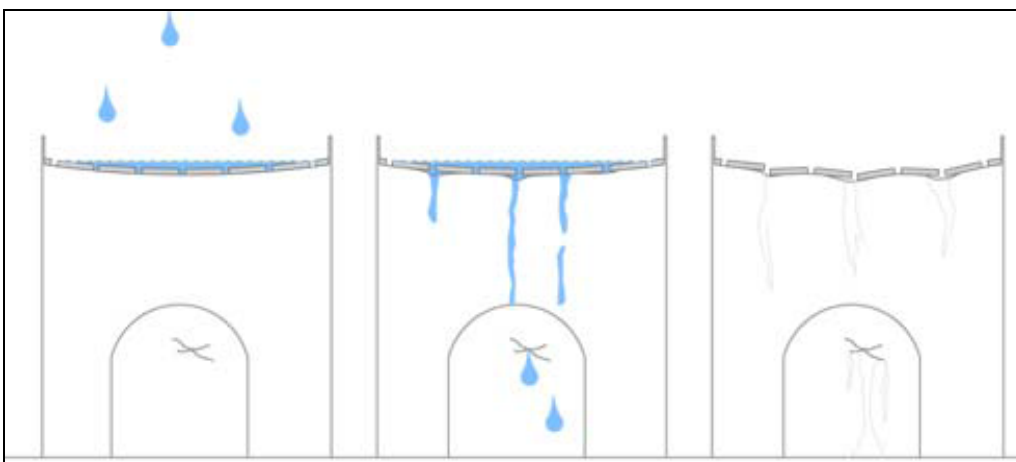
Ursprünglich hatte das Podest offenbar ein Quergefälle, welches das anfallende Regenwasser über die Schwelle zur Regenrinne leitete. Dort wurde es gesammelt und abgeführt. Durch **Witterungseinfälle** und tägliche **Abnutzung** sind mit der Zeit Unregelmäßigkeiten im Oberflächenbelag entstanden. Das Wasser konnte nicht mehr abfließen und hat sich an vertieften Stellen angesammelt. Ein Teil des angestauten Wassers ist in das Innere des Podestes eingedrungen. Durch die Verdichtung des nassen Materials sind die Platten abgesackt und haben die weitere Anstauung unterstützt. Ein Teil des Regenwassers konnte vermutlich durch das ganze Podest sickern, in der Nische durch einen Spalt austreten und Feinmaterial mitnehmen (Abb. 35/ 41). Durch diese **Auswaschungen** sind Hohlräume entstanden, die das weitere Absinken der Platten unterstützt haben.

**Abb. 41: Treppenpodest, Materialauswaschungen, Schemaskizze: Dick 2008.**

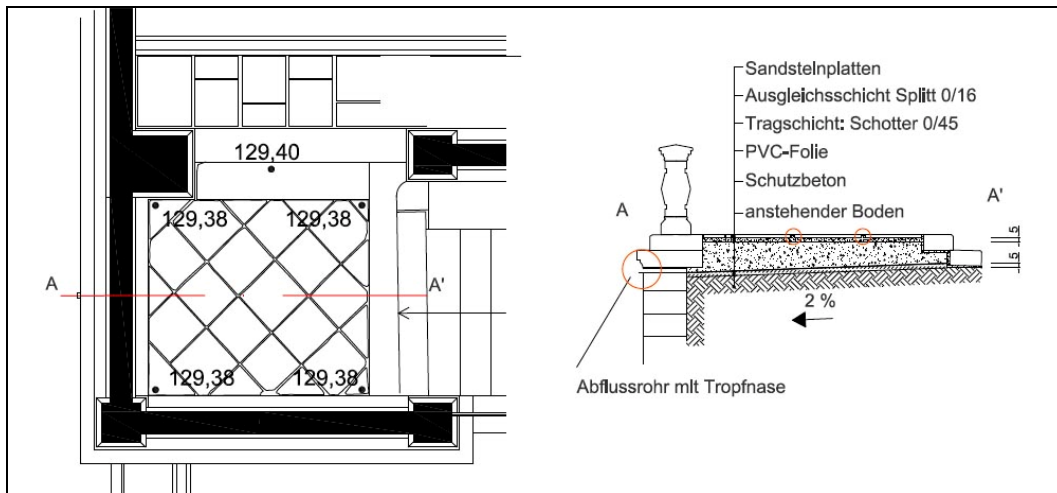
**Abb. 42: Treppenpodest West, Variante 1: Einbau einer wasserundurchlässigen Schicht, Zeichnung: Dick/ Seidel/ Shyu 2008.**

Die Sandsteinplatten und die obersten Bodenschichten werden aufgenommen und unterhalb des Gesimses wird ein Entwässerungsrohr (Abb. 42) durch die hangseitige Mauer getrieben. Damit das anfallende Wasser nicht an der Mauer entlang läuft, müsste eine Tropfnase ausgebildet werden. Da keine großen Wassermengen anfallen, wäre eine Entwässerung auf den bewachsenen Hang unproblematisch.

Auf Höhe des Rohres könnte eine wasserundurchlässige Schicht aus Schutzbeton und einer PVC-Folie mit einem 2%igen Gefälle zum Rohr eingebaut werden. Über der PVC-Folie folgt die Tragschicht aus Schotter (0/45), die Ausgleichsschicht aus Splitt 0/16 (5 cm) und schließlich die Sandsteinplatten.

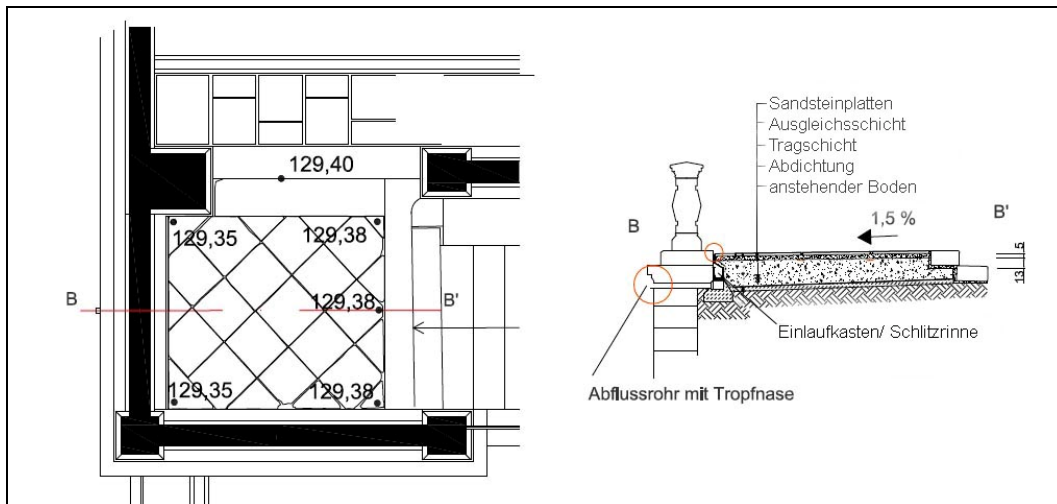
**Abb. 43: Treppenpodest West, Variante 2: Ausbildung eines Oberflächengefälles, Zeichnung: Dick/ Seidel/ Shyu (verändert) 2008.**

Wie in Variante 1 (Abb. 43) wird ein Abflussrohr in die westliche Stützmauer eingefügt. Das Wasser würde diesmal jedoch über ein Oberflächengefälle von 1,5 % zu der westlichen Brüstungswand geleitet. Dort würde eine Schlitzrinne eingebaut, die das Regenwasser sammelt und über das Rohr in den Hang ableitet.

Der Schichtenaufbau entspräche der Variante 1. Um der Oberfläche ein Gefälle zu geben, ohne dabei Randsteine und Stufen verändern zu müssen, entstünde über der Rinne eine kleine Kante von 3,5 cm.

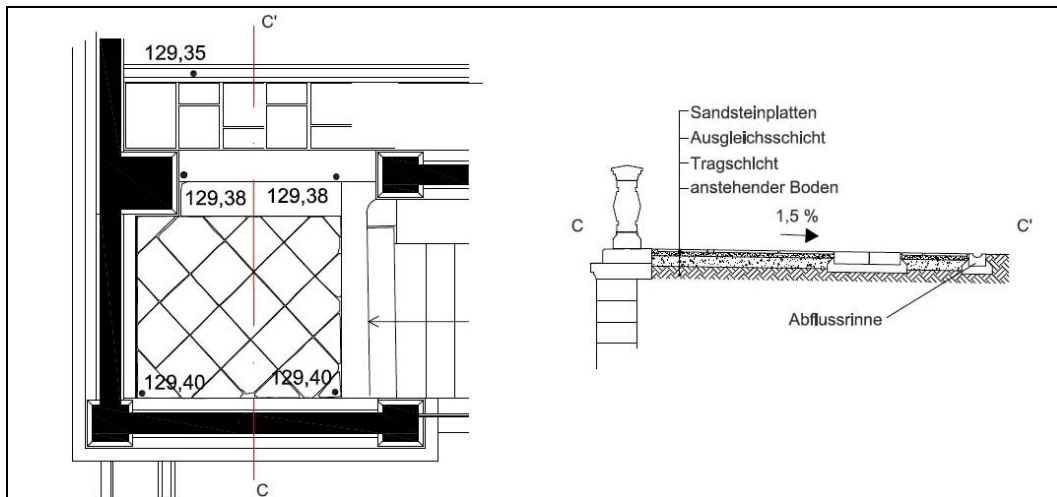
**Abb. 44: Treppenpodest West, Variante 3: Wiederinstandsetzung des historischen Entwässerungssystems, Zeichnung: Dick/ Seidel/ Shyu 2008.**

Das Podest wird wieder auf die ursprüngliche Weise entwässert (Abb. 44). Dazu müssten die Platten und die obersten Bodenschichten aufgenommen und mit einem Seitengefälle von 1,5 % zur Schwelle hin wieder eingebaut werden. Voraussetzung dafür wäre die Wiederinstandsetzung des historischen Entwässerungssystems. Da die Abflussrinnen der unterschiedlichen Ebenen miteinander in Verbindung stehen, würden sich diese Maßnahmen auf die gesamte Terrassenanlage auswirken.

**Vorteile:** Durch die Wiederinstandsetzung des Entwässerungssystems kann der ursprüngliche Aufbau des Podestes erhalten bleiben. Diese Maßnahme brächte auch Vorteile für den gesamten Park (Erhöhung der Lebensdauer der Gesamtanlage, Erlebbarkeit der historischen Entwässerungstechnik).

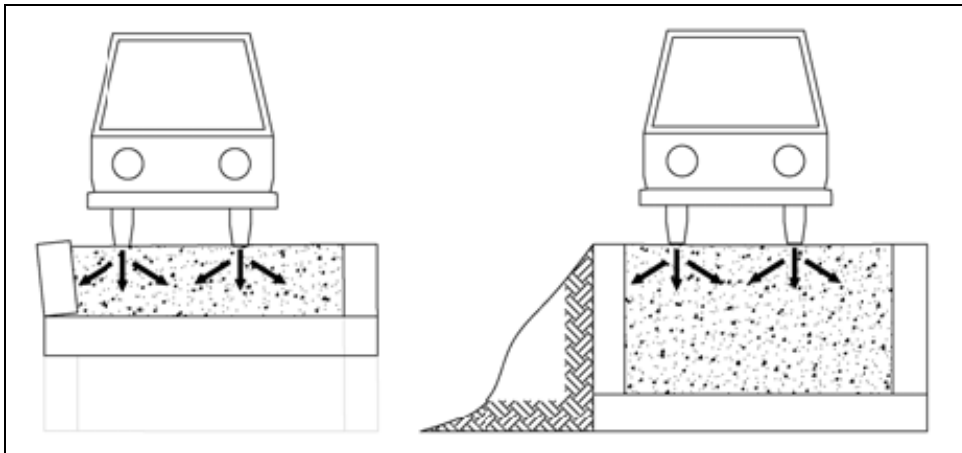
Als gravierendster Schaden der Brücke wurde eine seitliche Ausbeulung der nördlichen Stirnwand ermittelt. Im mittleren Teil der Wand beträgt die Abweichung von der Ausgangslage etwa 5 cm (Abb. 46). Im Bereich des Widerlagers ist keine Abweichung zu erkennen. Das Wegebelaagsmaterial fehlt stellenweise. Entlang der nördlichen Stirnmauer ist die Höhendifferenz zum Mauerkopf teilweise bis zu 5 cm groß.

**Abb. 47: Brücke unterhalb des Viaduktes, Auflastverteilung bei Befahrung der Brücke, links Querschnitt am Brückenscheitel, rechts Querschnitt in der Nähe des Widerlagers (mit Erdanschüttung), Prinzipskizze: Seidel 2008.**

Als mögliche Ursache der Ausbeulung ist die **Auflast durch schwere Kraftfahrzeuge** (Abb. 47) zu sehen. Im Gegensatz zur früheren Belastung durch Pferd oder Kutsche (vgl. Kap. 4.2) fahren heute Kleinlastwagen mit 5 t und mehr Gewicht über die Brücke. Da die Fahrzeugführer auf der Brücke offenbar lieber an der Hangseite fahren (Abb. 48), wird vor allem die nördliche Stirnwand belastet. Da am Anfangs- und Endpunkt der Brücke das anstehende Gelände die Stirnmauer stützt, ist die Mauer an diesen Stellen nicht verformt.

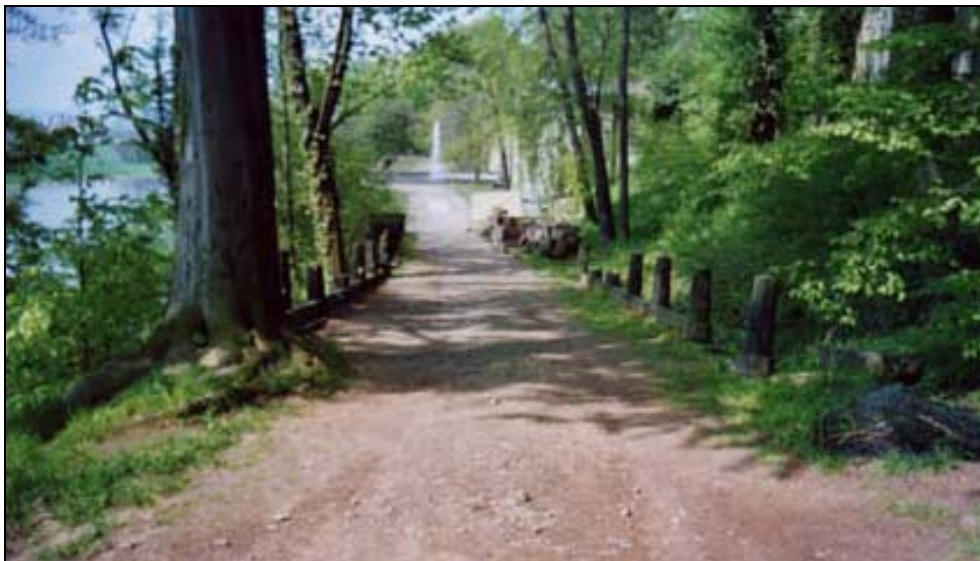
**Abb. 48: Brücke unterhalb des Viaduktes, Fahrspuren, Blick nach Westen, Foto: Seidel April 2008.**

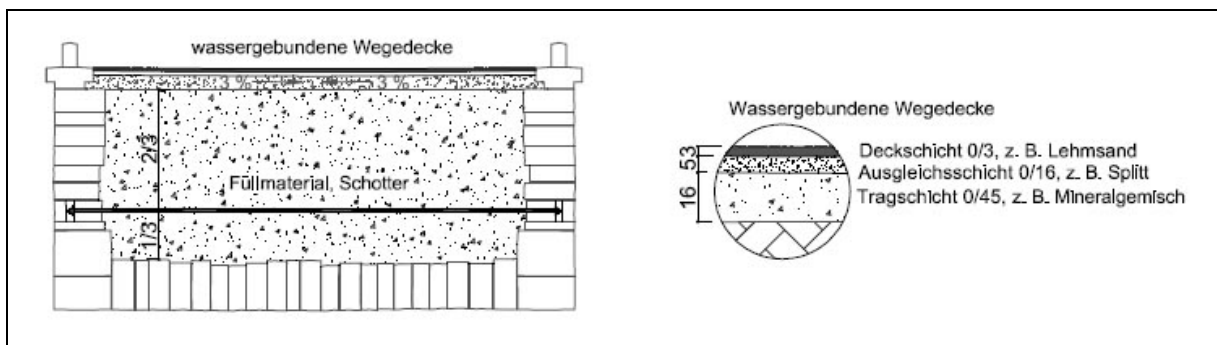
**Abb. 50: Brücke unterhalb des Viaduktes, Prinzip Schichtenaufbau bei Einbau von Spannankern, Skizze: Dick/ Seidel/ Shyu 2008.**

Bei dieser Variante (Abb. 50) werden in regelmäßigen Abständen Spannanker von einer Stirnwand zur anderen eingebaut. Die Endteile der Anker werden in die Sandsteine versenkt und mit einem „Sandsteindeckel“ kaschiert. Das alte Füllmaterial könnte je nach Zustand und Material wieder eingebracht werden. Nach dieser Maßnahme wären die Brückenmauern miteinander verspannt und vor einem Verformen besser geschützt.

**Vorteil:** Der historische Aufbau wäre nur punktuell verändert.

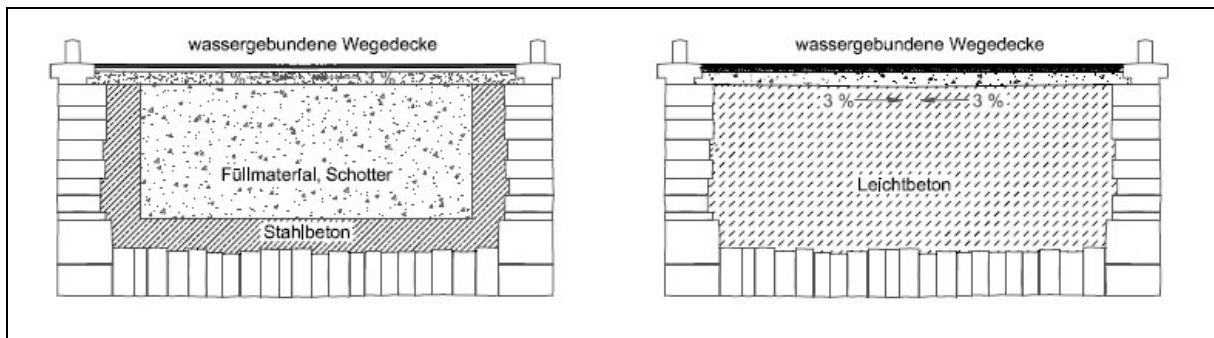
**Abb. 51a-b: Brücke unterhalb des Viaduktes, Prinzip Schichtenaufbau bei Einbau einer Betonwanne (links) bzw. Auffüllung mit Leichtbeton (rechts), Skizze: Dick/ Seidel/ Shyu 2008.**

Um die Natursteinmauern vor Belastung zu schützen, können auch Betonwände oder eine Betonwanne in den Brückenkörper eingebaut werden (Abb. 51a). Die Betonoberfläche sollte geneigt ausgebildet sein, um das Wasser zur westlichen Seite der Brücke abzuführen. Dort könnte das Wasser durch Auslässe ins Gelände geleitet werden. Auf die Betonwanne

können das alte oder wenn nötig neue Füllmaterial und eine wassergebundene Wegedecke eingebaut werden.

**Vorteile:** Diese Maßnahme ist später von außen nicht mehr sichtbar. Die Statik wird deutlich verbessert.

Der gesamte Brückenkörper wird mit Leichtbeton (Abb. 51b) gefüllt. Dabei sollte wie bei der Betonwanne eine Entwässerung eingebaut werden. Die wassergebundene Wegedecke kann in diesem Fall nur wieder eingebaut werden, wenn eine entsprechend hohe Tragschicht eingebracht wird. Sonst könnte durch die starke Neigung der Brücke das Material abrutschen. Angebracht wäre hier, für den Straßenbelag eine Schicht Asphalt, zum Beispiel Olympia-Mastix-Belag, aufzubringen.
