Schriftenreihe  
Konstruktiver Ingenieurbau Dresden  
Heft 43

## Untersuchungen im Rahmen der geplanten Ertüchtigung zweier Pfeiler des St.-Marien-Doms Zwickau

Michael Kühn<sup>1</sup>, Peter Schöps<sup>2</sup>

**Zusammenfassung:** Der Bauzustand des Domes St. Marien Zwickau ist durch zahlreiche Um- und Erweiterungsbauten über die Jahrhunderte sowie den untertägigen Steinkohlebergbau gekennzeichnet. Die statischen Unzulänglichkeiten und die extremen Setzungen haben zu erheblichen Rissen und Schiefstellungen im Bauwerk geführt, die eine vordringliche Ertüchtigung der äußeren Stützpfeiler in den Längsachsen der Innenpfeilerreihen erfordert, um Horizontallasten auch weiterhin sicher ableiten zu können.

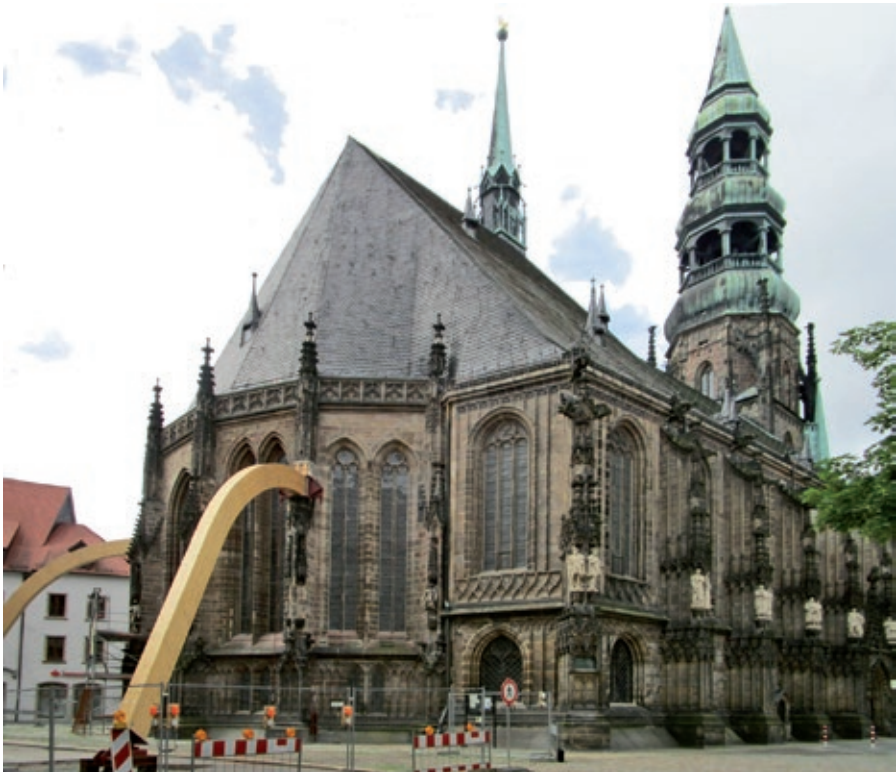
Bild 1: Zwickauer Dom von Nord-Osten (Juni 2016)

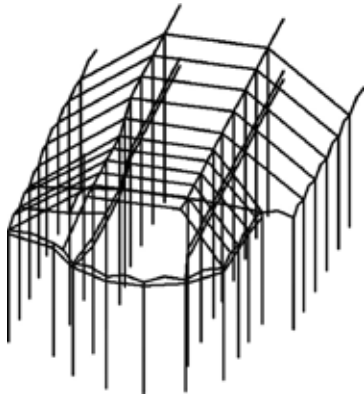
Damit wäre im Querschnitt der Sohlfuge des Pfeilers 16/M1 von einer gerissenen Zugzone auszugehen und die Druckspannung im Randbereich des Pfeilers vom Fundament würde die zulässigen aufnehmbaren Werte überschreiten.

Bild 7: Stabwerkmodell Grafik aus: Statik Graf/Hoffmann [10]

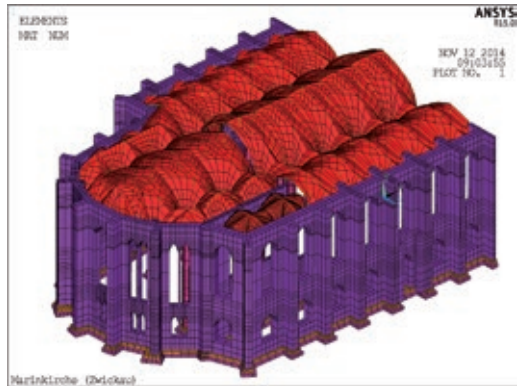
Bild 8: Volumenmodell des Kirschenschiffes (Baugrund ausgeblendet) Grafik: [11]

In Ergänzung zu den Berechnungen auf der Grundlage eines Stabwerkmodells wurde der Bereich des Pfeilers 16/M1 in einem 3D-Volumenmodell genauer untersucht [11].

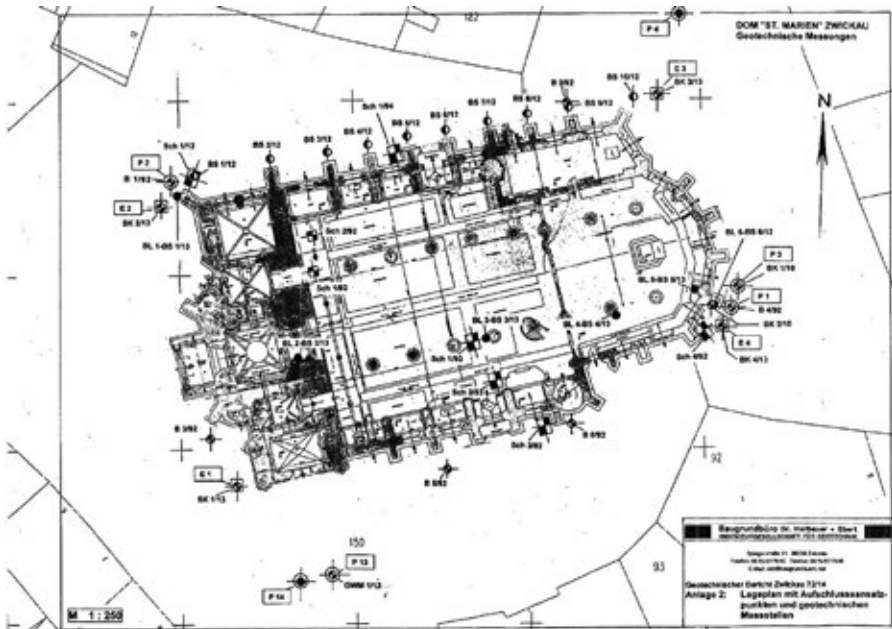
Das Einbeziehen von 4 Dreifachextensometern und mehreren unterschiedlich verfilterten Grundwassermessstellen (GWM) gestattet auch belastbare Rückschlüsse auf Ursachen der jeweils aktuellen Schadensbilder. Mehrere 3-D-Rissbeobachtungsmöglichkeiten an ausgewählten kritischen Punkten ergänzen das installierte System.

Bild 10: Lageplan mit Aufschlussansatzpunkten und geotechnischen Messstellen  
Zeichnung: Baugrundbüro Dr. Hallbauer + Ebert

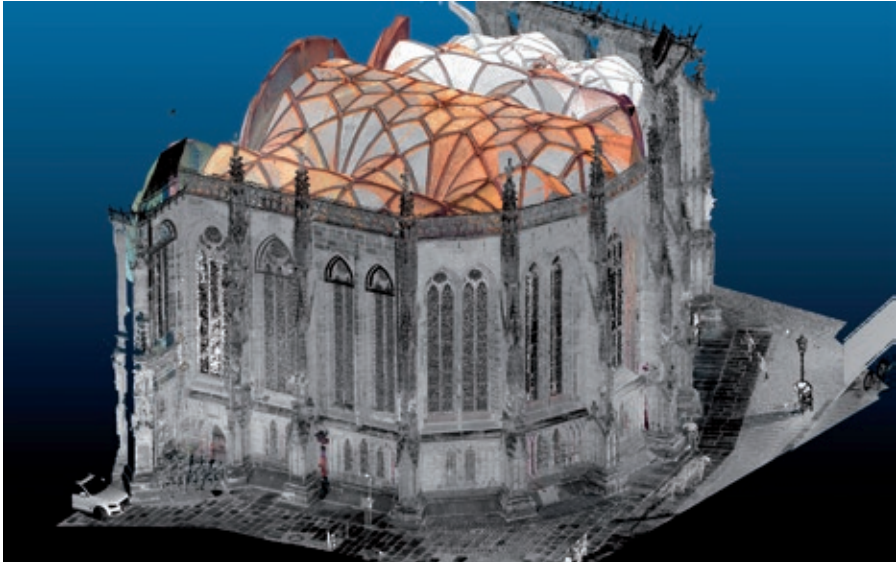
Bild 14: Verformungsgerechtes „Aufmaß“ in Form eines Laserscans      Grafik: Peter Schöps

idealen Form stark abweichenden Gewölbegeometrien bei entsprechenden statischen Simulationen berücksichtigt werden. Bild 14 zeigt beispielhaft einen Ausschnitt des Chorbereiches. Zur Verdeutlichung der Gewölberippen wurden die Punktwolken des Daches ausgeblendet.

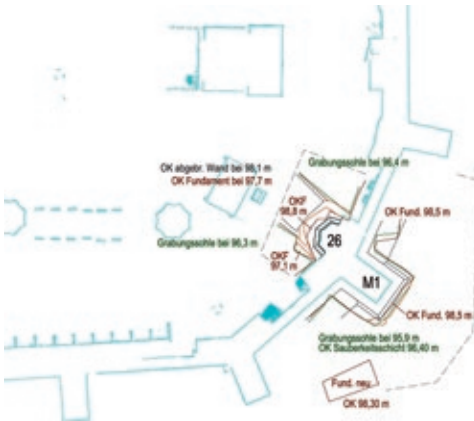
Bild 15: Schnitt durch die Punktwolke mit Eintragungen des Vermessers

Nach der Herstellung der Baugruben für die Fundamentertüchtigung der Pfeiler M1 und M2 erfolgte durch das Vermessungsbüro Tröger ein Aufmaß der Fundamentgeometrien. Hierbei wurden auch bisher unbekannte Innenfundamente erfasst. Zusammen mit einem aus der Punktwolke erzeugten Grundriss gelingt eine schnelle Lagebestimmung. Die archäologische Zuordnung zu einer Zeitepoche und einem Baukörper steht noch aus.

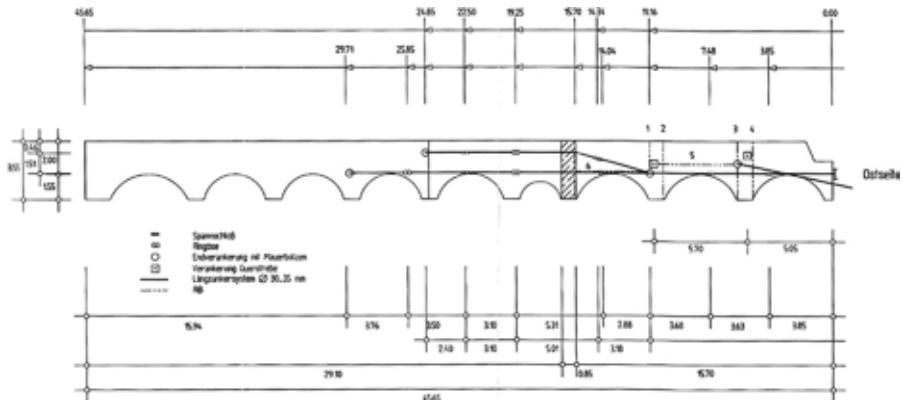
Dieses Ausweichen der Chorauswandpfeiler wurde fortschreitend auch Ende des 19. Jahrhunderts von Oscar Mothes festgestellt, s. z. B. [1]. Nachdem Versuche gescheitert waren,

Bild 17: Ankersystem in Ost-West-Richtung nach Gutachten Mohrmann von 1900

das Ausweichen durch Verankerung der Pfeilerköpfe im Dachbereich vorzunehmen, veranlasste Mothes die gegenseitige Verspannung der Pfeilerköpfe durch einen „Schlauderkranz“ aus Flacheisen (100/30), mit Rundstahldollen in den Sandstein der Pfeilerköpfe eingebohrt und verankert sowie mit durchgehenden Rundeisenankern (Ø 30 mm) beidseitig der Arkadenwände bis etwa in die Mitte des Langhauses. Gleichzeitig wurden zur Erhöhung der Vertikallasten eine Brüstung aufgesetzt und die Pfeiler mit Fialtürmchen versehen. Diese Lösung zeigte Prof. Gehler durch seine Idee der Einführung von sogenannten Ausgleichsebenen unterschiedlicher Neigungswinkel auf [7]. Daraus konnte er schon 1933 ableiten, dass eine besondere Beanspruchung des Chorraumes durch eine starke Neigung nach Osten vorliegt. So mussten schon 1924 Zuganker im Triumphbogen und zwischen den Chorsäulen eingezogen werden. Wegen der Verflachung des Chorgewölbes drohten Gewölberippen abzustürzen, sie wurden mit Stahlbügeln bandagiert und in den Kappen verankert.

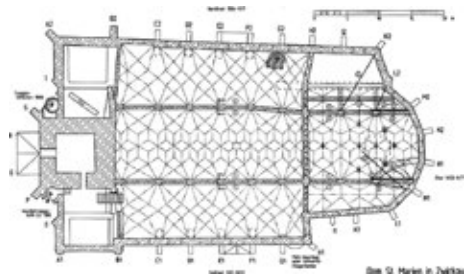
Bild 18: Ankersystem in Ost-West-Richtung

(Grundriss) nach Gutachten Mohrmann von 1900

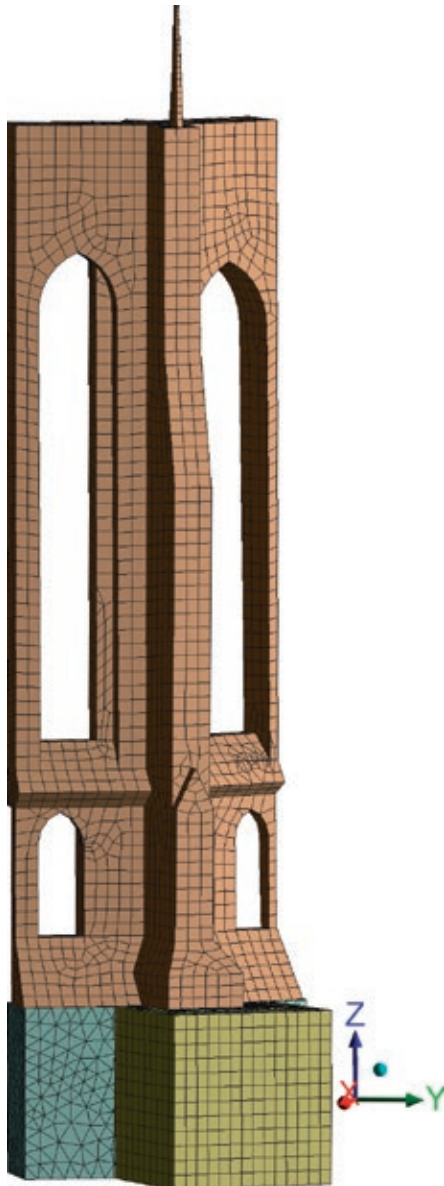
Bild 19: Teilmodell mit FEM-Netz  
Grafik: Peter Schöps

besseren Ermittlung der Schnittgrößen und für die Nachweise der Spannungen und Bodenpressungen. Somit können Tragreserven besser verstanden und genutzt werden. Ergänzend zu den im Abschnitt 2.4 erläuterten Berechnungsmodellen sind Teilmodelle der beiden Pfeiler erstellt worden (Bild 19). Hierfür konnten als Grundlage die Laserscandaten verwendet werden. Die entsprechenden Teile der Punktwolke wurden eingelesen und mit Volumenkörpern manuell nachgebildet. Statisch nicht relevante Bereiche können so zur Erstellung einer sauberen Vernetzung vernachlässigt werden. Die beiden Modelle beinhalten somit auch die Schiefstellungen.
